COMUNE DI PALÙ DEL FERSINA

PIANO REGOLATORE GENERALE - VARIANTE GENERALE 2021
 VARIANTE PUNTUALE N. 370, 371, 372, 374, 378, 379, 380, 381,
 382

STUDIO DI COMPATIBILITÀ FRANA

ORDINE DEGLI INGEGNERI DELLA PROV. DI TRENTO dott.ing. MAURIZIO LUTTEROTTI ISCRIZIONE ALBO N°2153	
0	Emissione	TST	LTT-GLN	05/2023	LINGUA	PAGINE
REV	DESCRIZIONE	EMESSO	APPROV.	DATA	I	25
SIGLA 431_Studio_compatibilita_frana_VarPRG_Toler

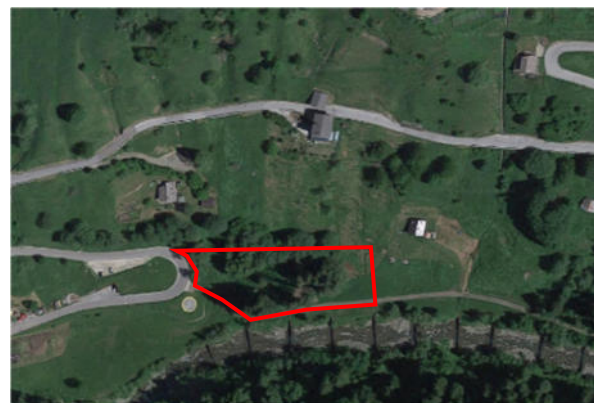
Figura 2.2: foto aerea 2020.

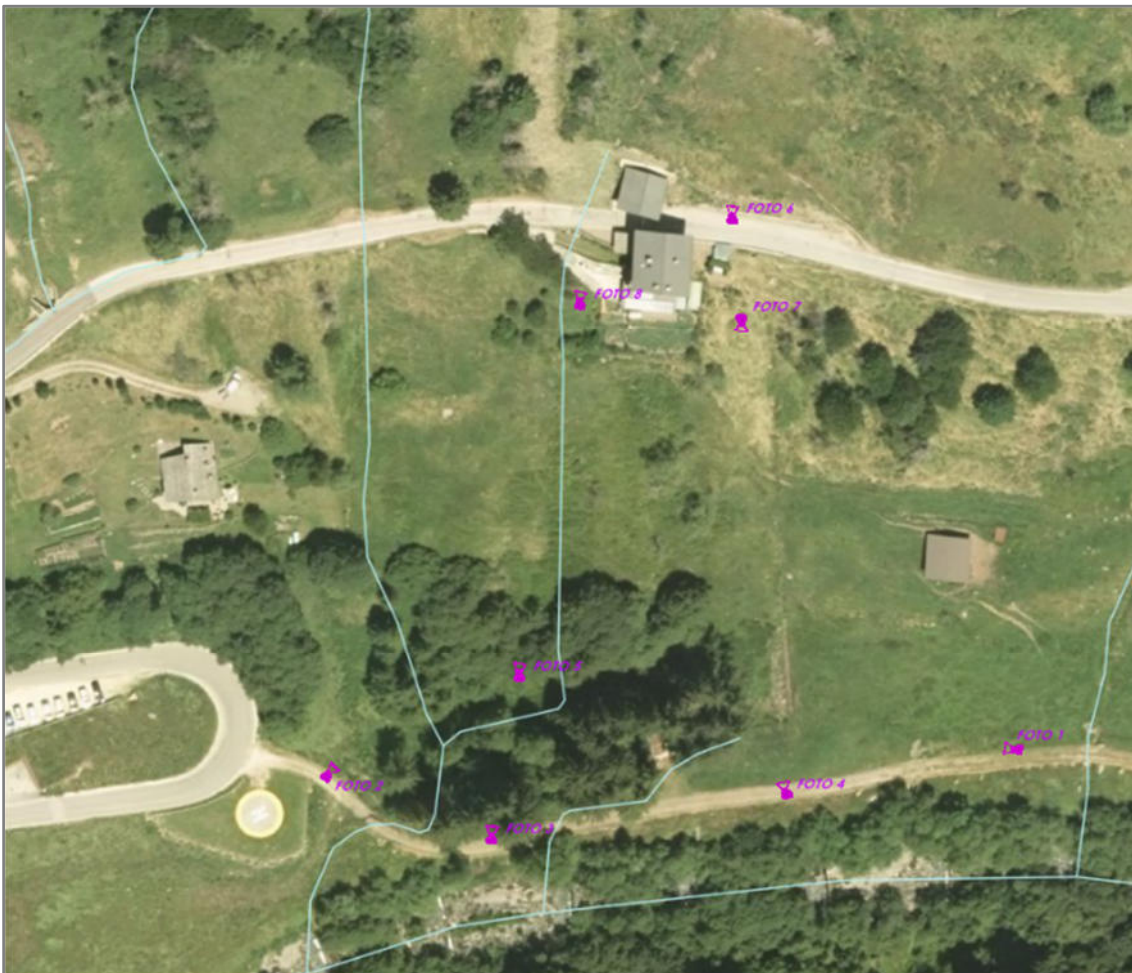
Figura 3.3: Area d'interesse dell'analisi con i punti di scatto delle foto.

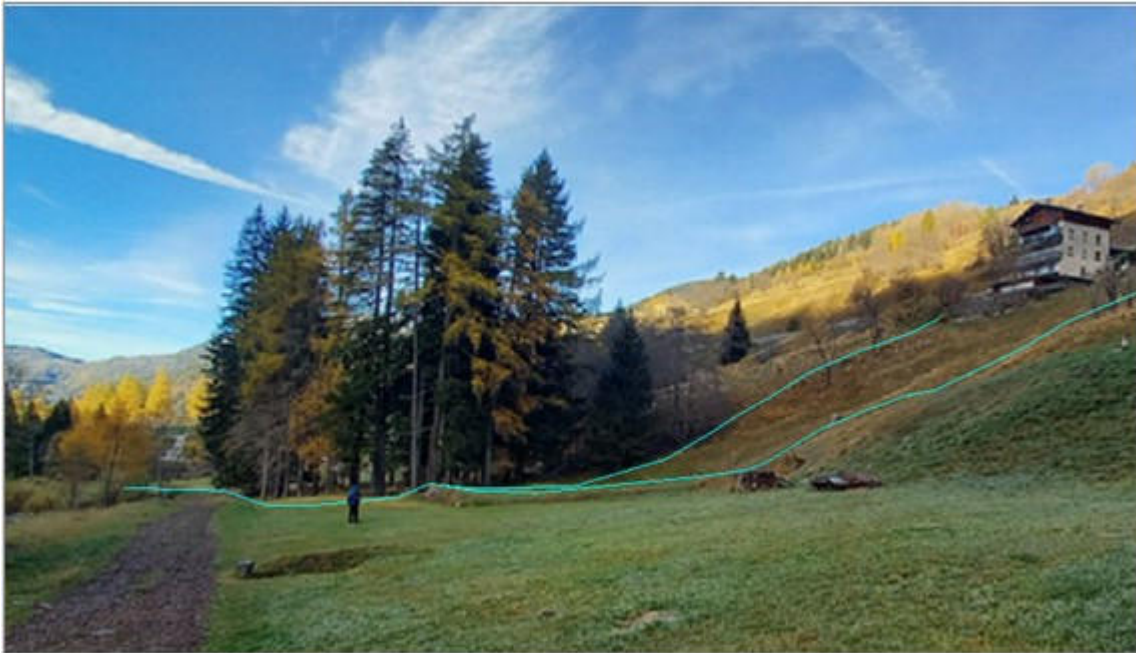
Figura 3.4: F1 – Parte bassa dei bacini imbriferi, in cui è prevista la variante al PRG.

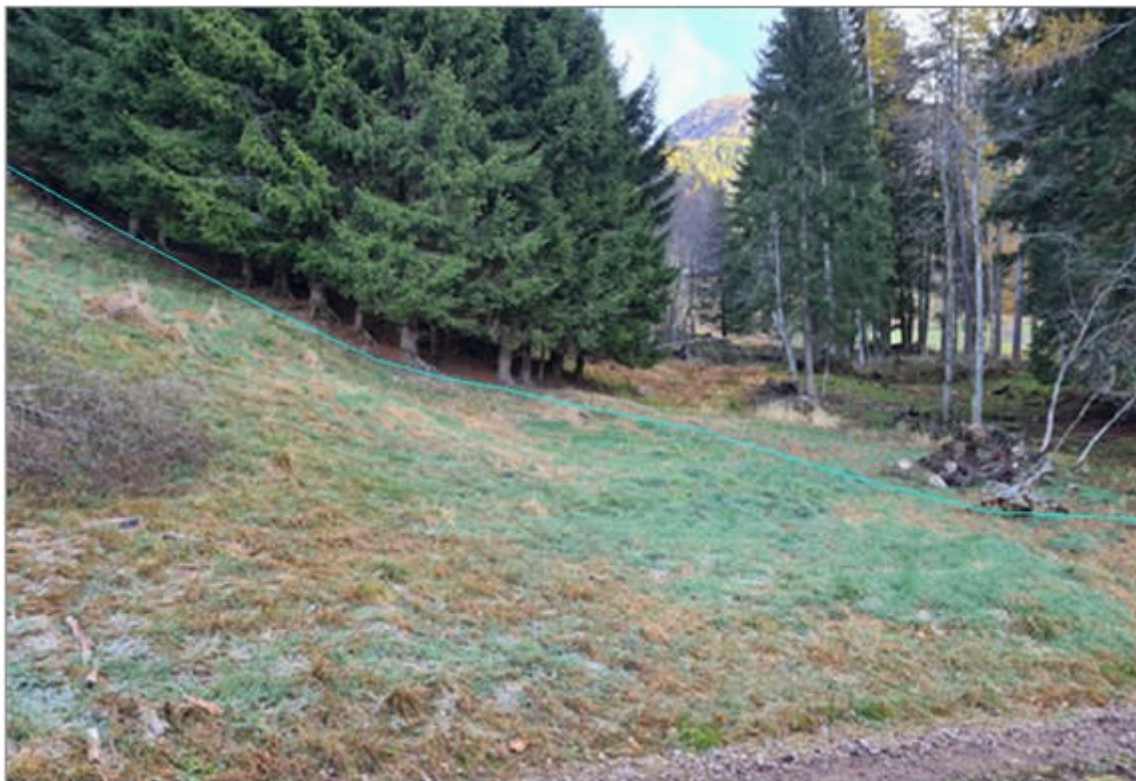
Figura 3.5: F2 – Area pianeggiante di accumulo delle acque nella parte bassa del bacino rosso, vicino alla confluenza tra i due rami del rio maggiore.

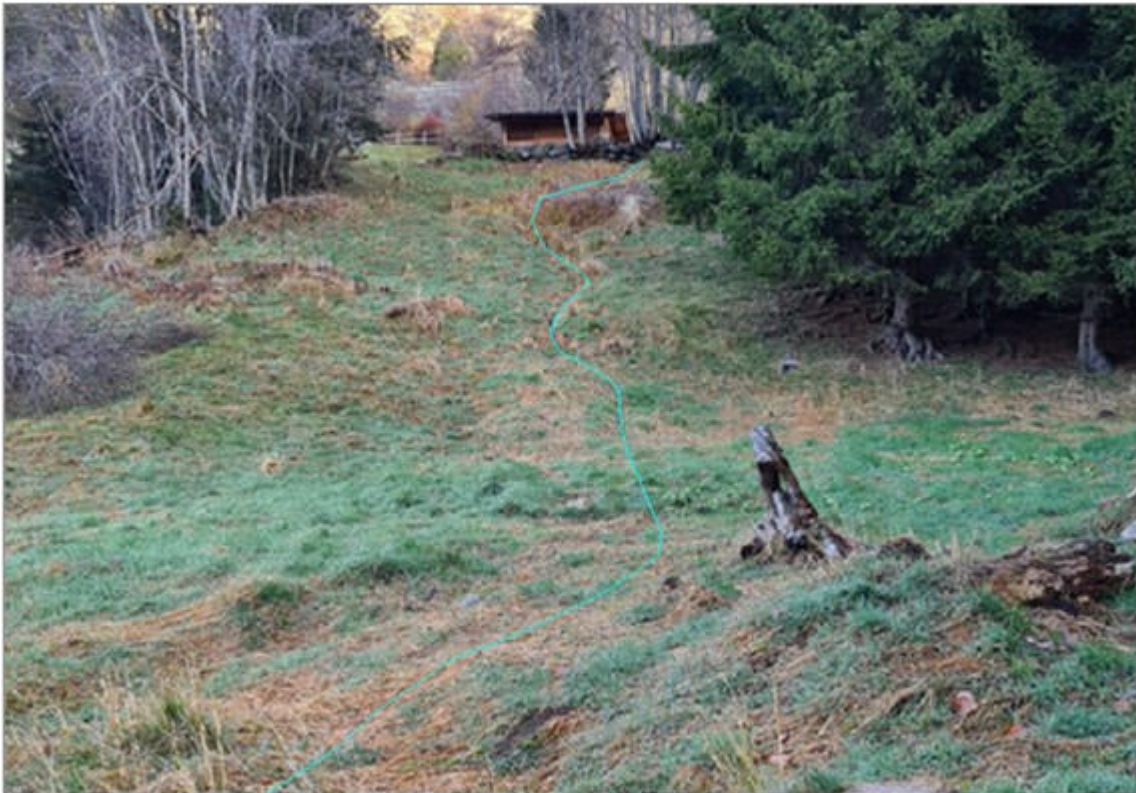
Figura 3.6: F3 – Vista da valle del ramo principale del rio maggiore.

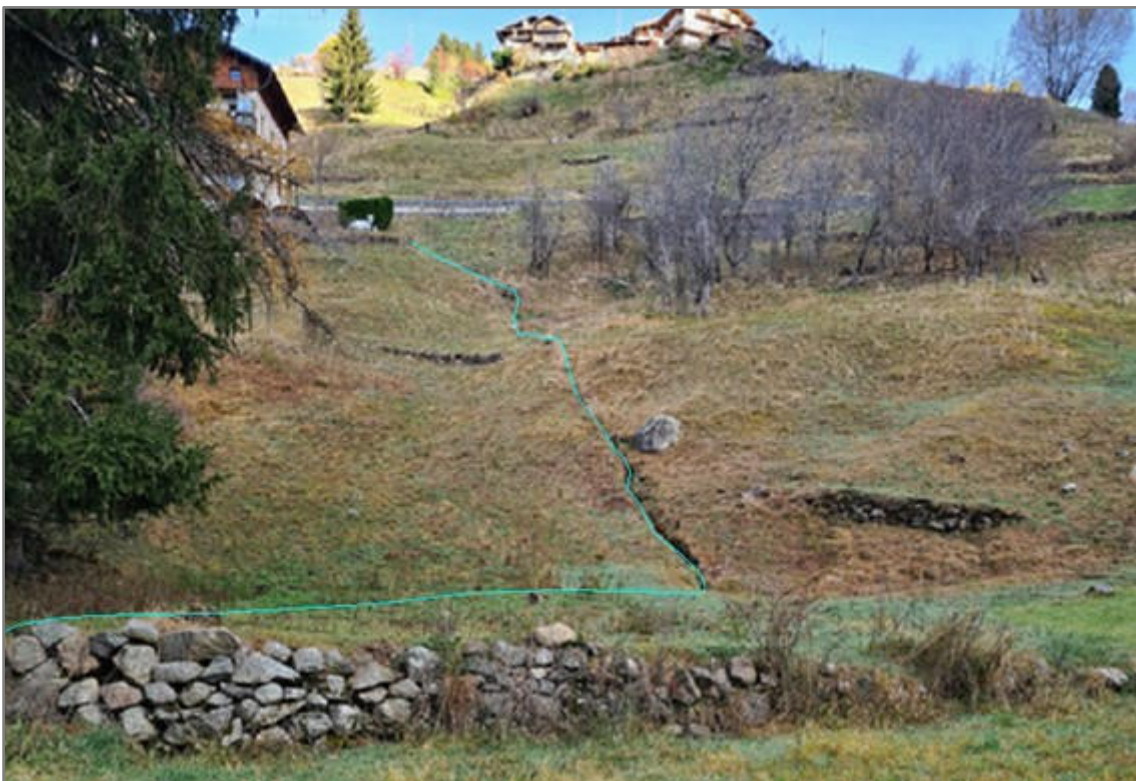
Figura 3.7: F4 – Vista da valle del rio minore.

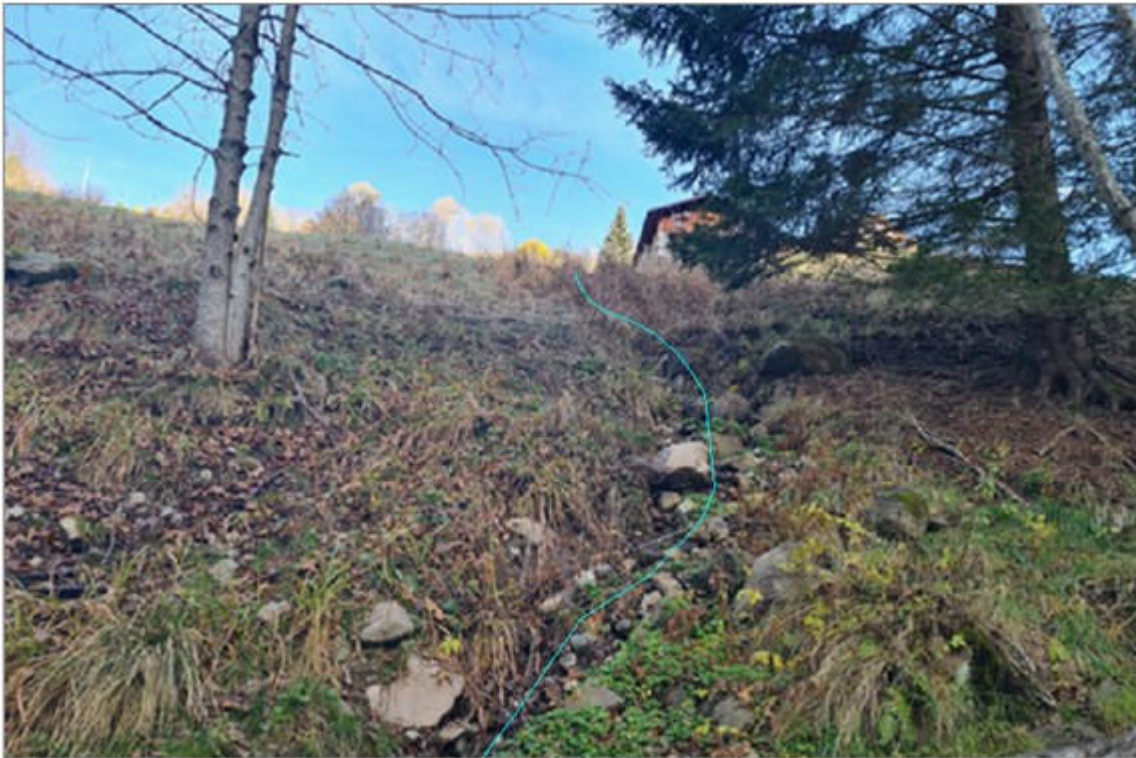
Figura 3.8: F5 – Vista da valle del ramo secondario del rio maggiore.

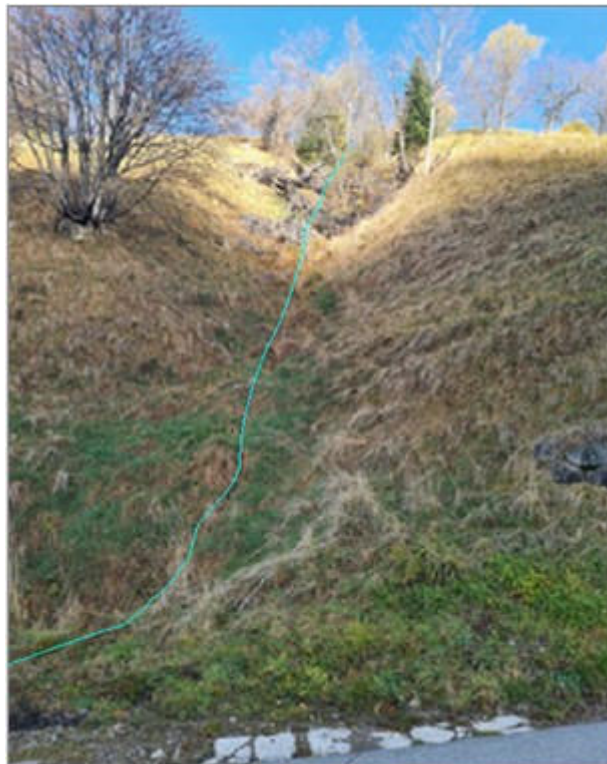
Figura 3.9: F6 – Vista dalla strada comunale delle porzioni sommitali dell'impluvio del ramo principale del rio maggiore compreso tra i due attraversamenti della strada asfaltata.

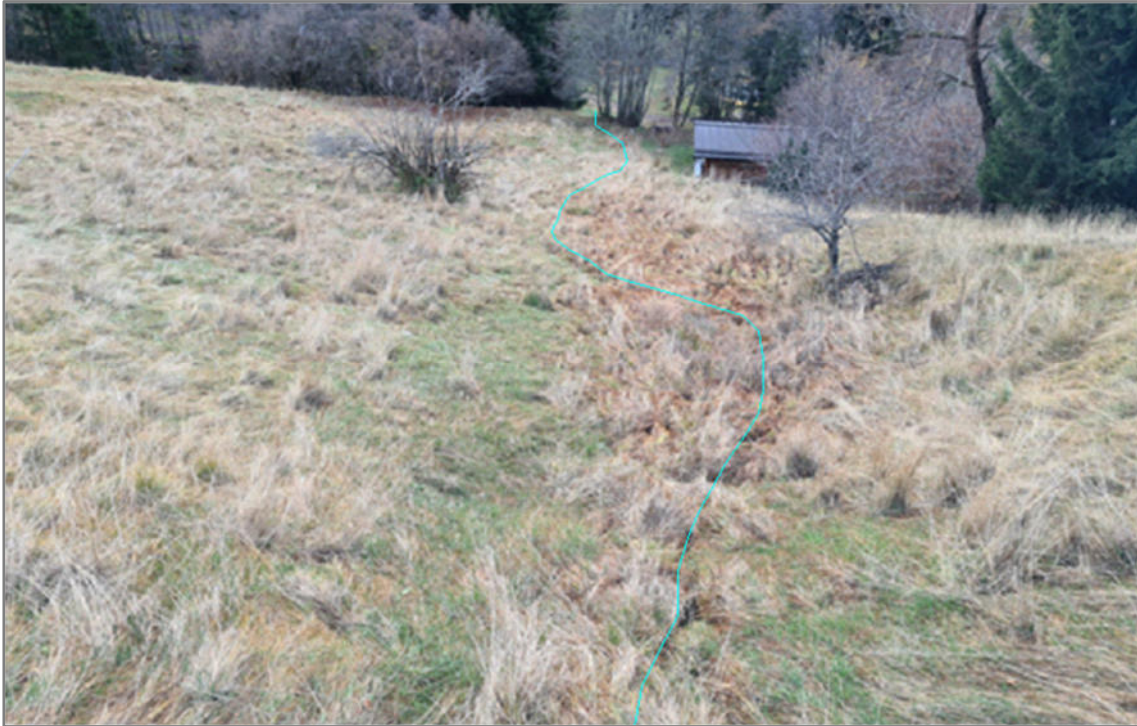
Figura 3.10: F7 – Vista da monte (strada comunale) del ramo principale del rio maggiore nella parte bassa del bacino imbrifero.

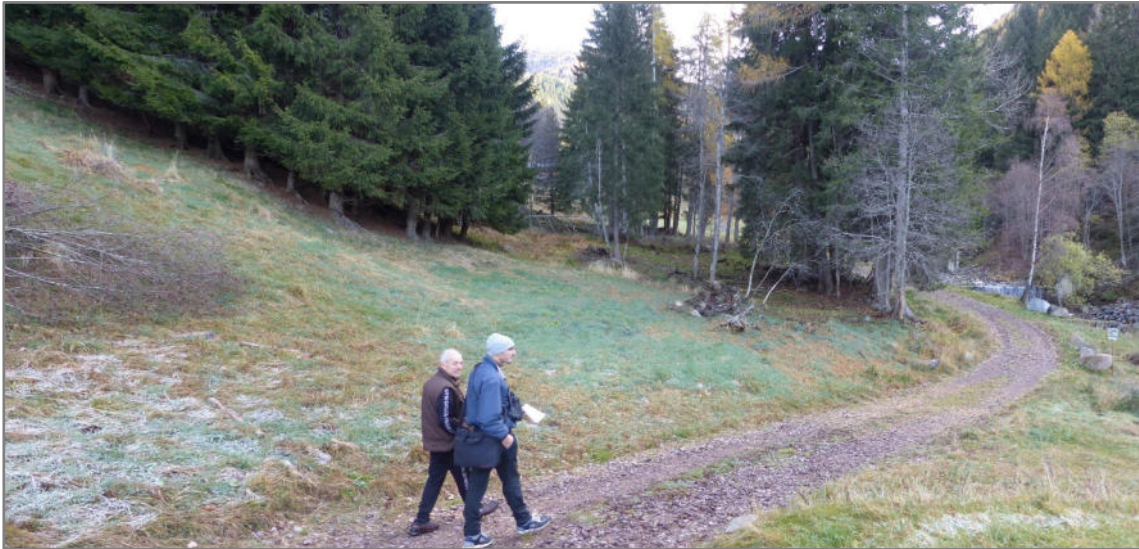
Foto 6.1: Panoramica dal tornante della S.P. presente ad ovest dell'area semi-pianeggiante del fondovalle oggetto di variante urbanistica.

Come evidenziato nell'estratto della Carta delle Pericolosità (CaP) per pericolosità dovuta a Frana precedentemente allegato (Fig. 3.3), la porzione di fondovalle e versante oggetto di studio, mostrano il coinvolgimento con un'area H3 (pericolosità media) in corrispondenza delle porzioni sud-occidentali del Monte Conca – Kunko. (vedi foto allegate)

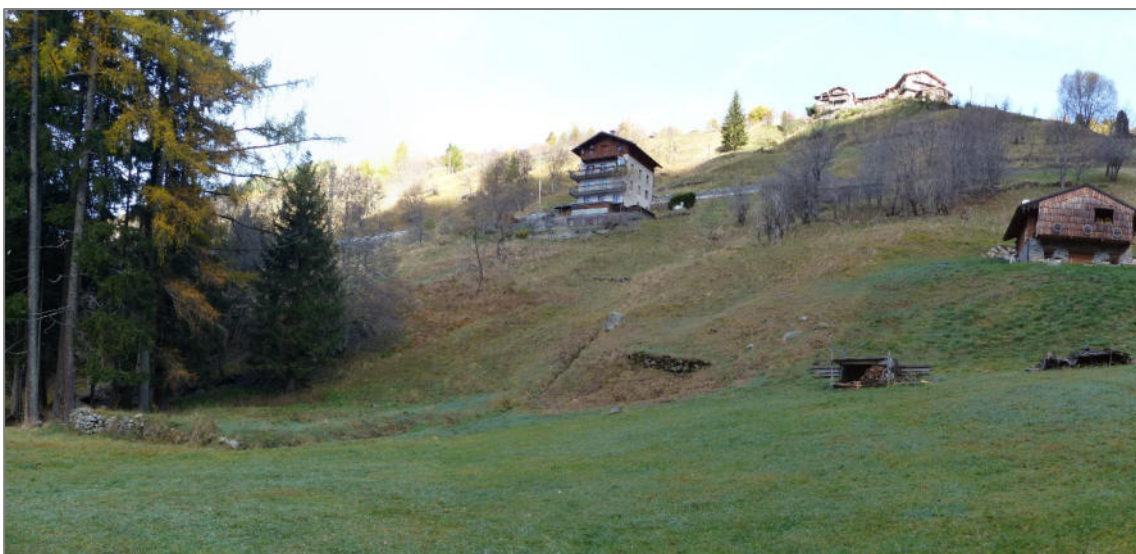
Foto 6.2: Panoramica dal fondovalle dell'area oggetto di variante e del versante a tergo classificato nella CSP a potenziale coinvolgimento con fenomeni torrentizi e di frana.

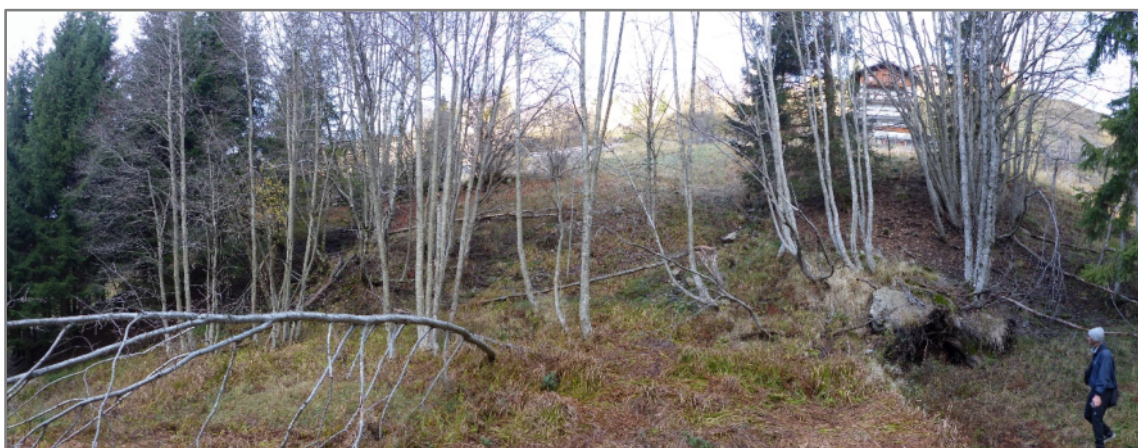
Foto 6.4: Panoramica dell'area di raccordo tra versante e fondovalle – attualmente satura per l'oggettiva difficoltà dei due rii scaricare le raccolte nel T. Fersina.

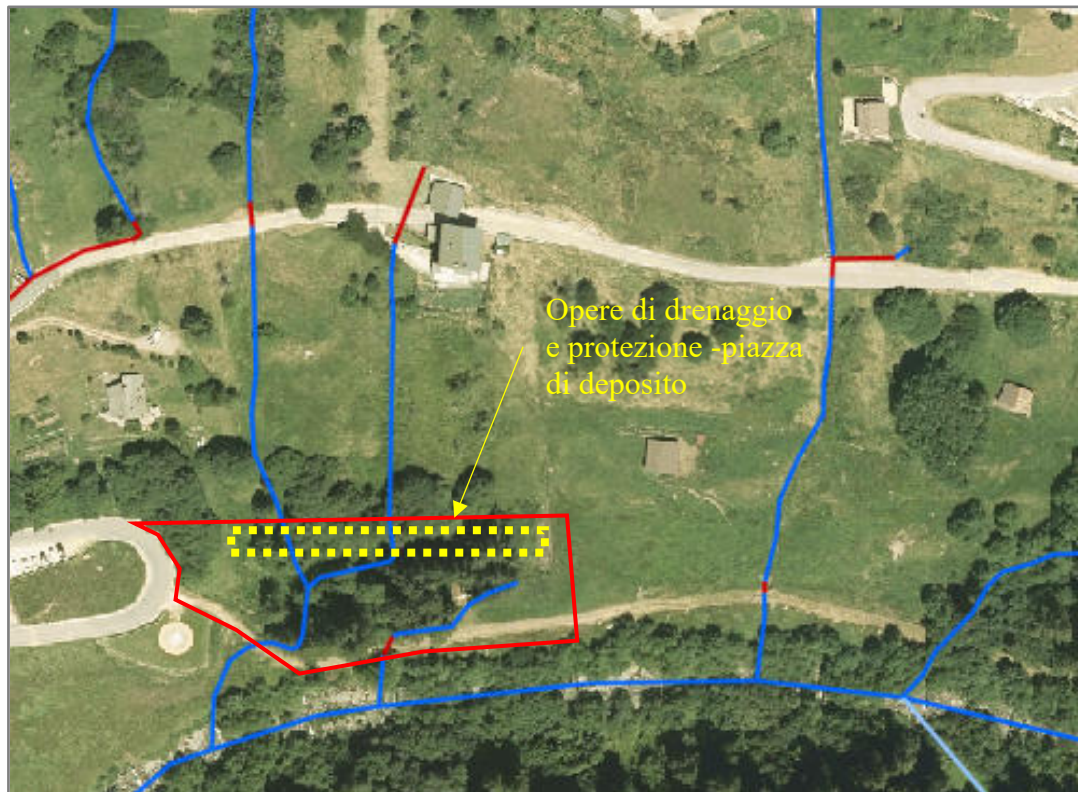
Tale opera di modeste dimensioni (vedi rettangolo giallo di figura 6.1) dovrà avere un fondo in materiale arido drenante con il duplice scopo di drenare le acque scolanti e di percolazione sub-corticale e di smaltirle nel torrente Fersina mediante un tubo microfessurato e al tempo stesso, di garantire un'area di

accumulo per il materiale solido eventualmente trasportato da dissesti e/o colamenti superficiali già avvenuti in passato all'interno del versante.

Figura 6.1: Planimetria con individuazione delle opere di mitigazione idrogeologiche.

- Nell'area rivolta a nord, alla base del versante e dei due rii esistenti occorrerà realizzare un'opera che permetta di contenere (piazza di deposito di modeste dimensioni) eventuali colamenti e franamenti corticali derivanti dall'instabilità generale del versante o da materiale trasportato dai rii. Tale opera con fondo in materiale lapideo drenante avrà lo scopo anche di raccogliere, drenare ed allontanare le acque scolanti e di percolazione nel torrente Fersina mediante un tubo microfessurato.
