LAVORI DI RESTAURO DELL’ANTICA SEGHERIA DI PALÙ DEL FERSINA - P. Ed. 238 C. C. Palù del Fersina (CUP D62I22000010007)

PROGETTO ESECUTIVO: *F - TAVOLA 1*
STATO DI FATTO IMMOBILE - SCALA 1:50

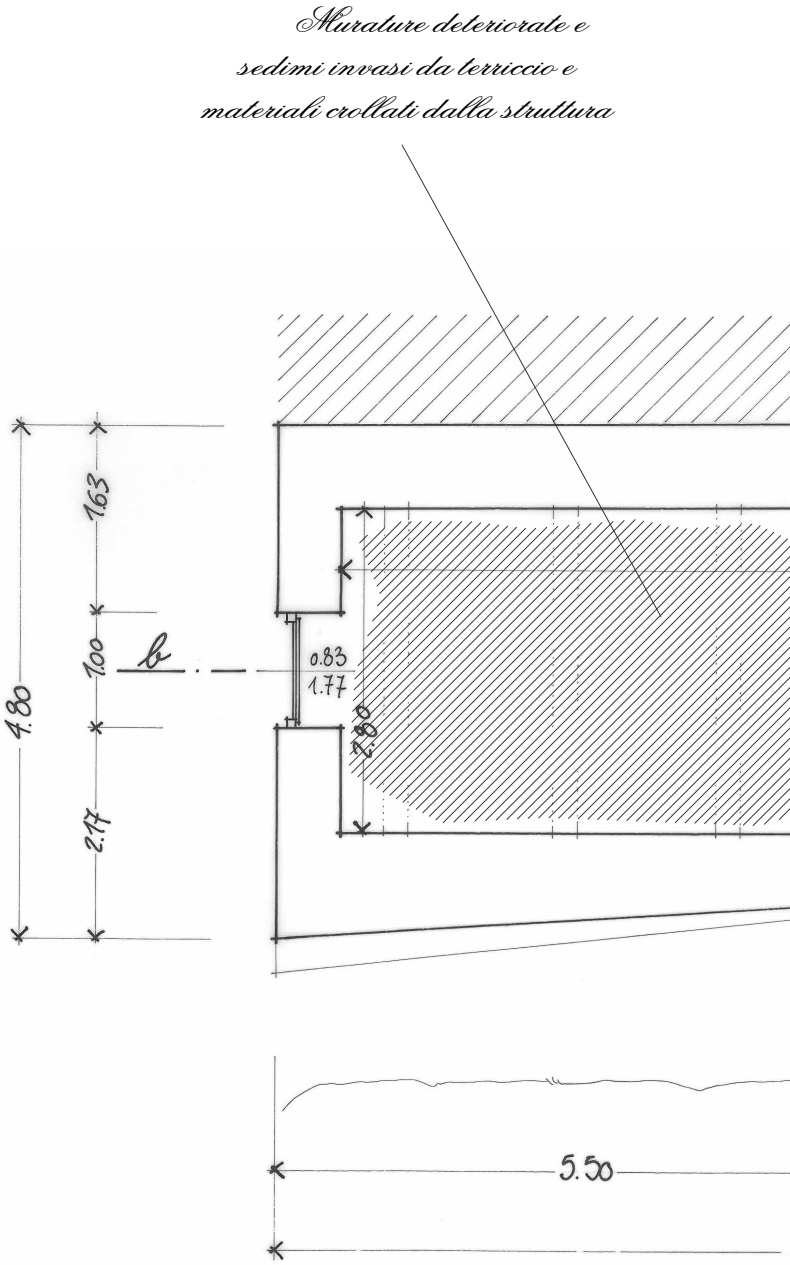
Piano terra

Murature deteriorate e
sedimi invasi da terriccio e
materiali crollati dalla struttura

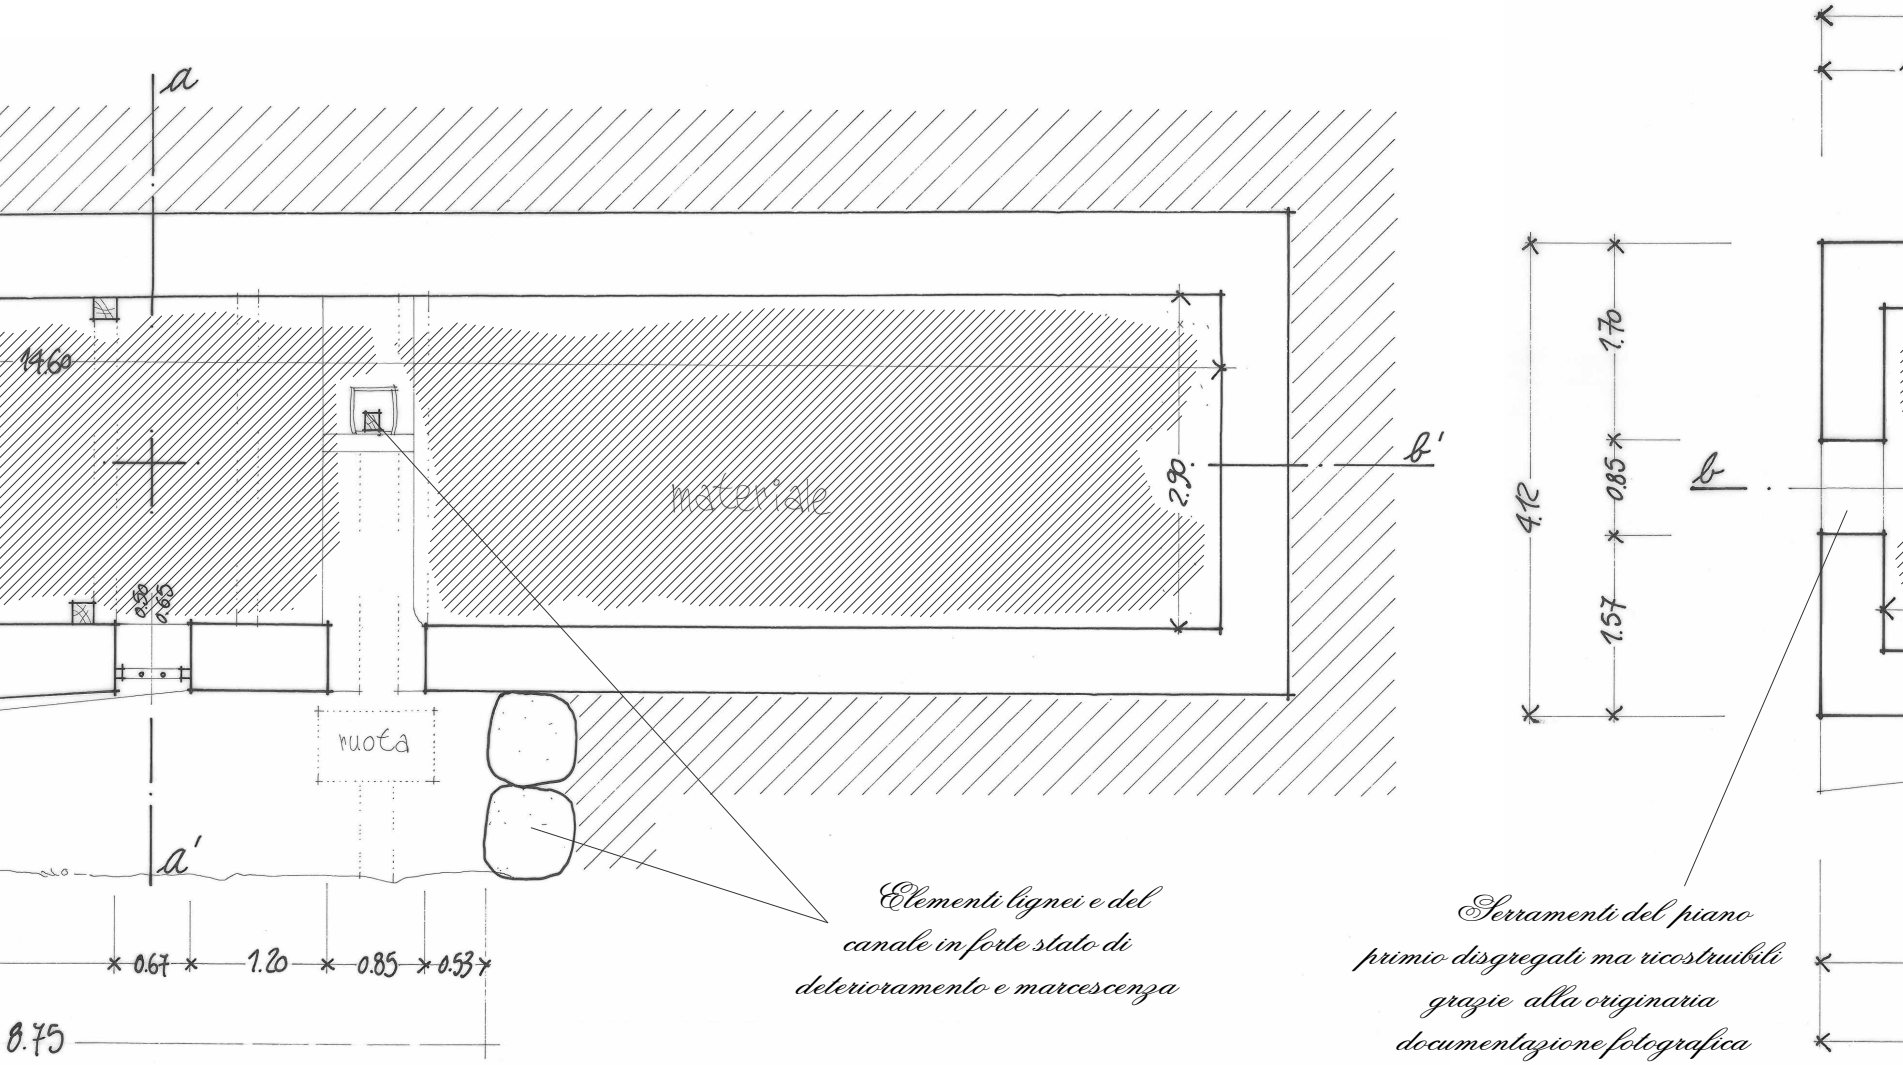
Piano primo

Elementi lignei e del canale in forte stato di deterioramento e marcescenza

Serramenti del piano primo disgregati ma ricostruibili grazie alla originaria documentazione fotografica

Murature deteriorate e
i invasi da terriccio e
i crollati dalla struttura

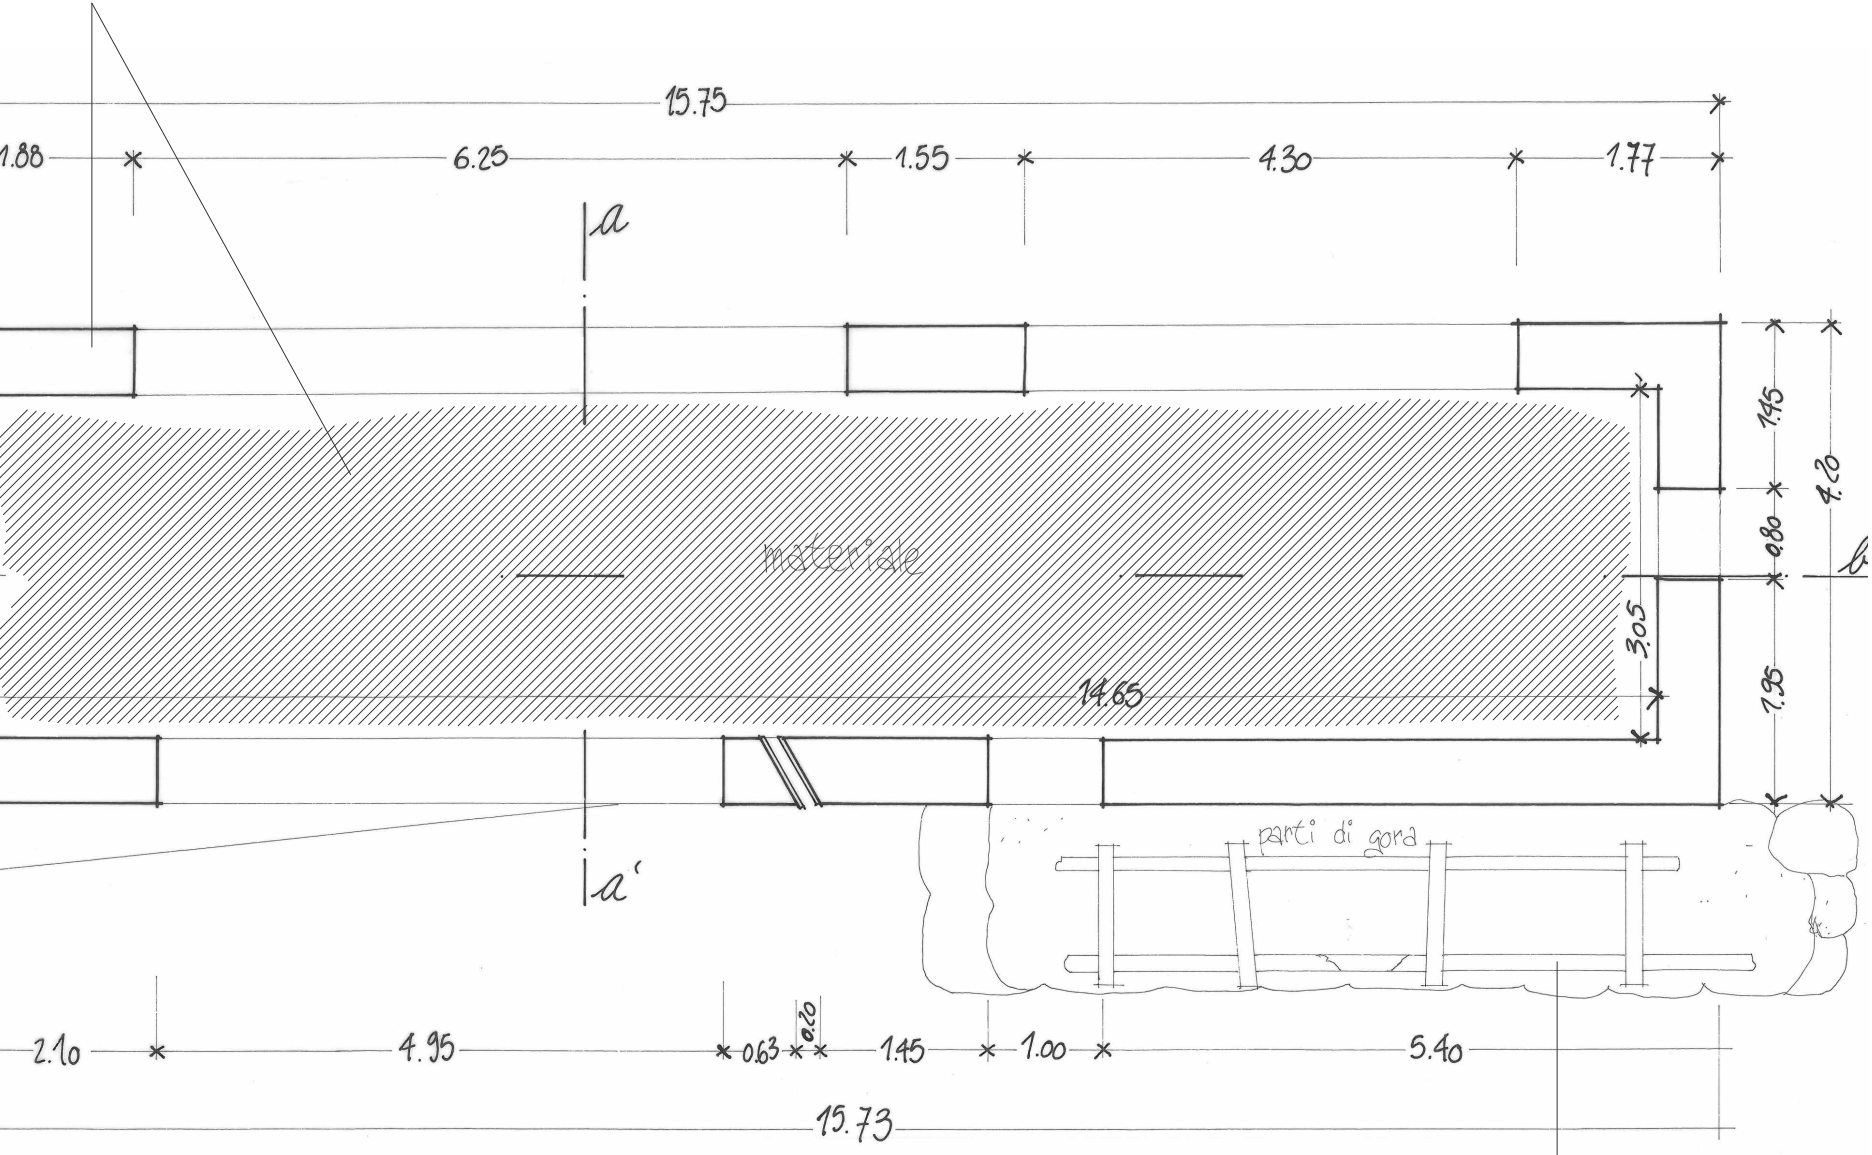
Prospetto Ovest

Elementi lignei e della
gora in forte stato di
deterioramento e marcescenza

Elementi lignei di facciata parzialmente presenti ma in precario stato di conservazione

Elementi lignei e in pietra della gora in forte stato di deterioramento

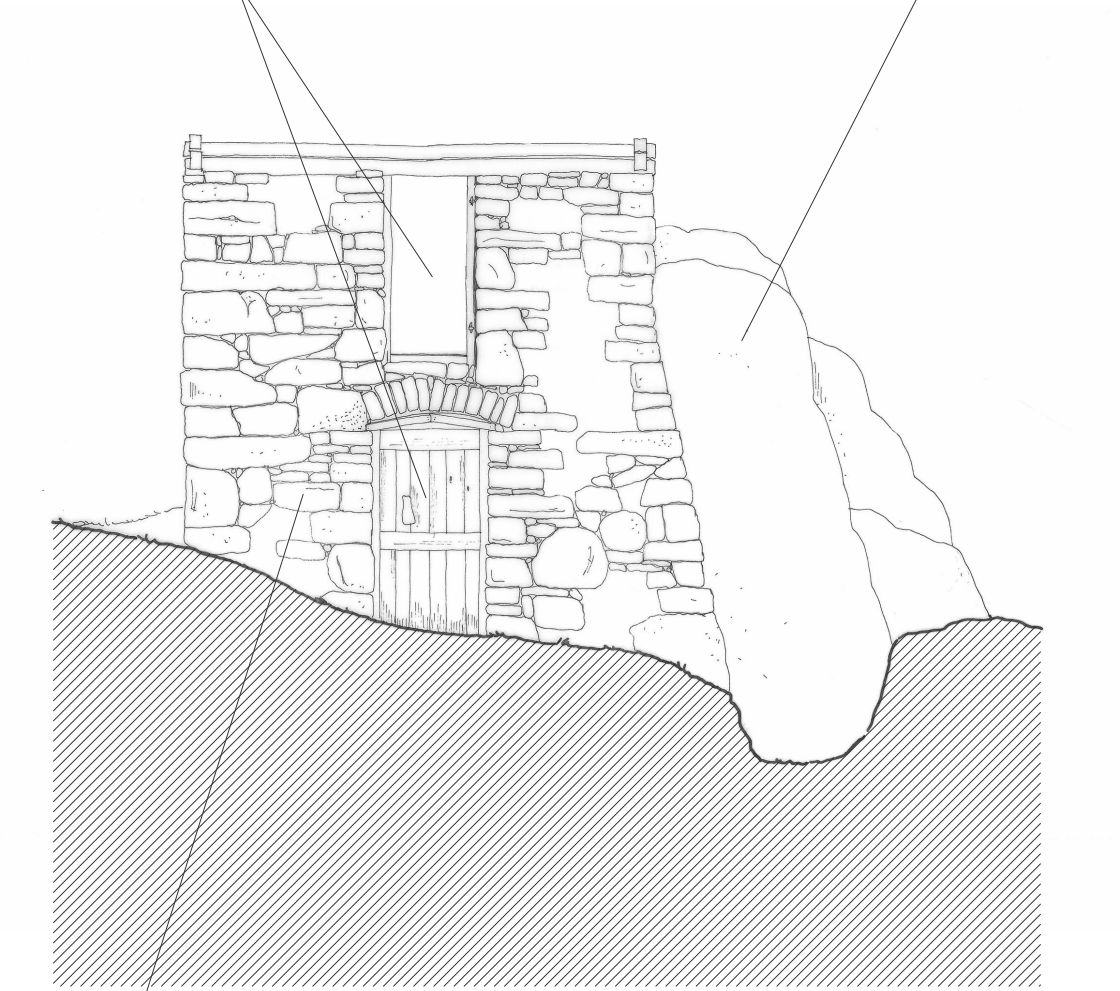
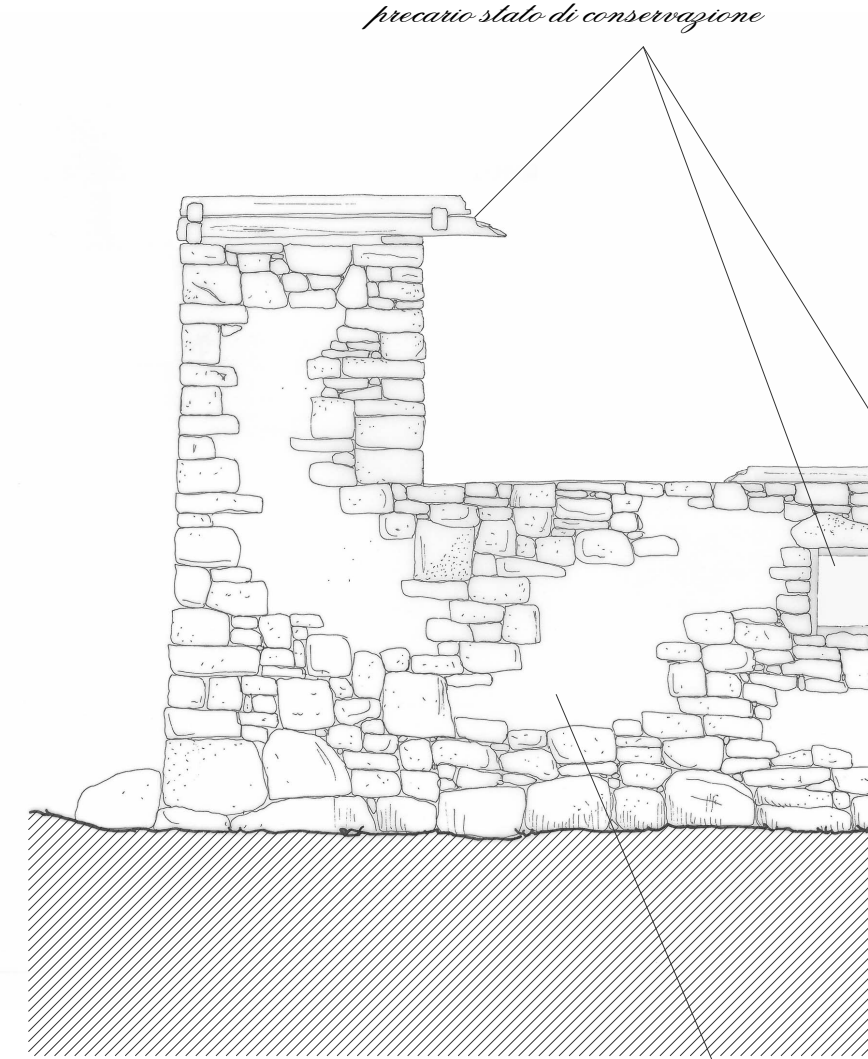
Prospetto Sud

Struttura muraria fortemente deteriorata e da consolidare e ripristinare

Elementi lignei di facciata parzialmente presenti ma in precario stato di conservazione

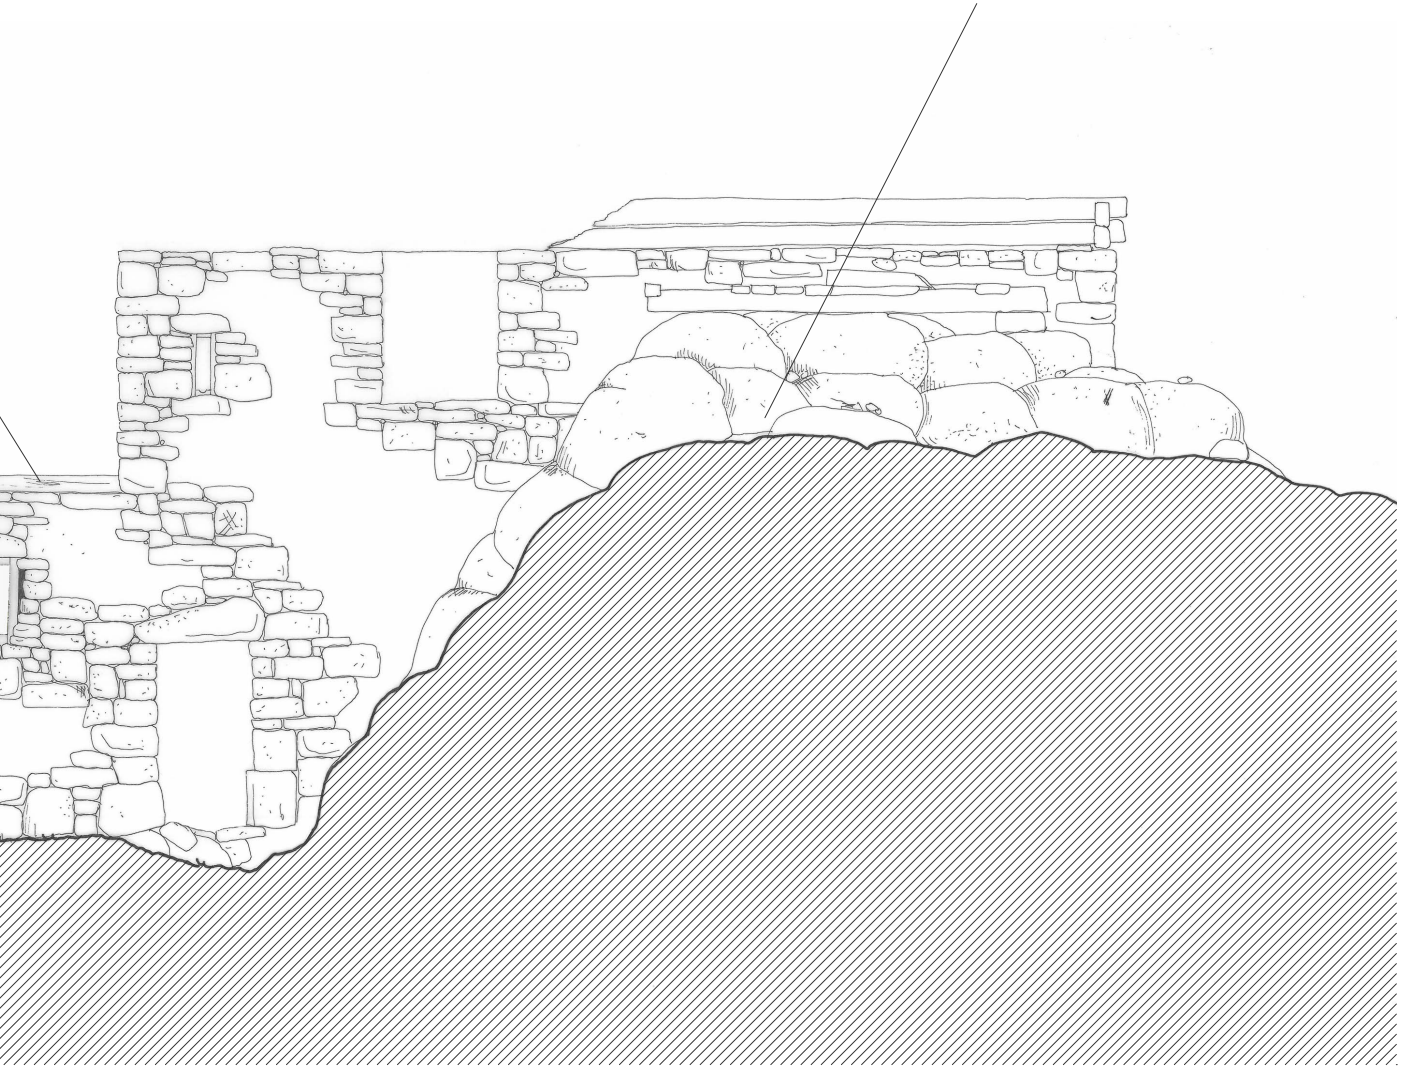
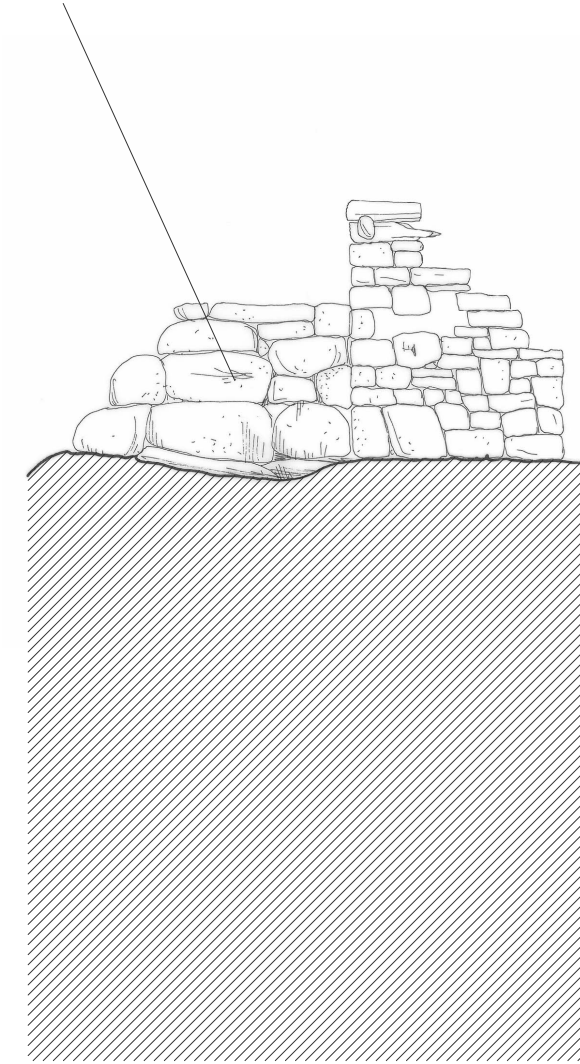
Prospetto

Elementi lignei e in pietra della gora in forte stato di deterioramento

Struttura muraria
fortemente deteriorata e da
consolidare e ripristinare

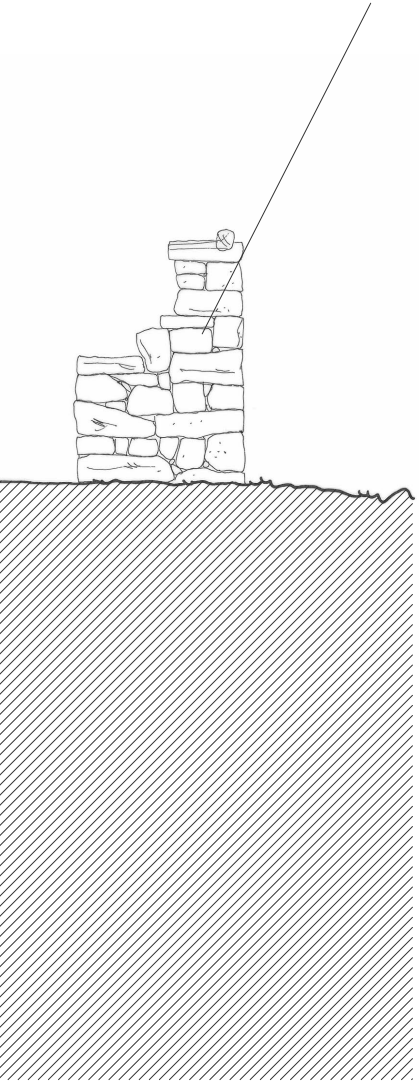
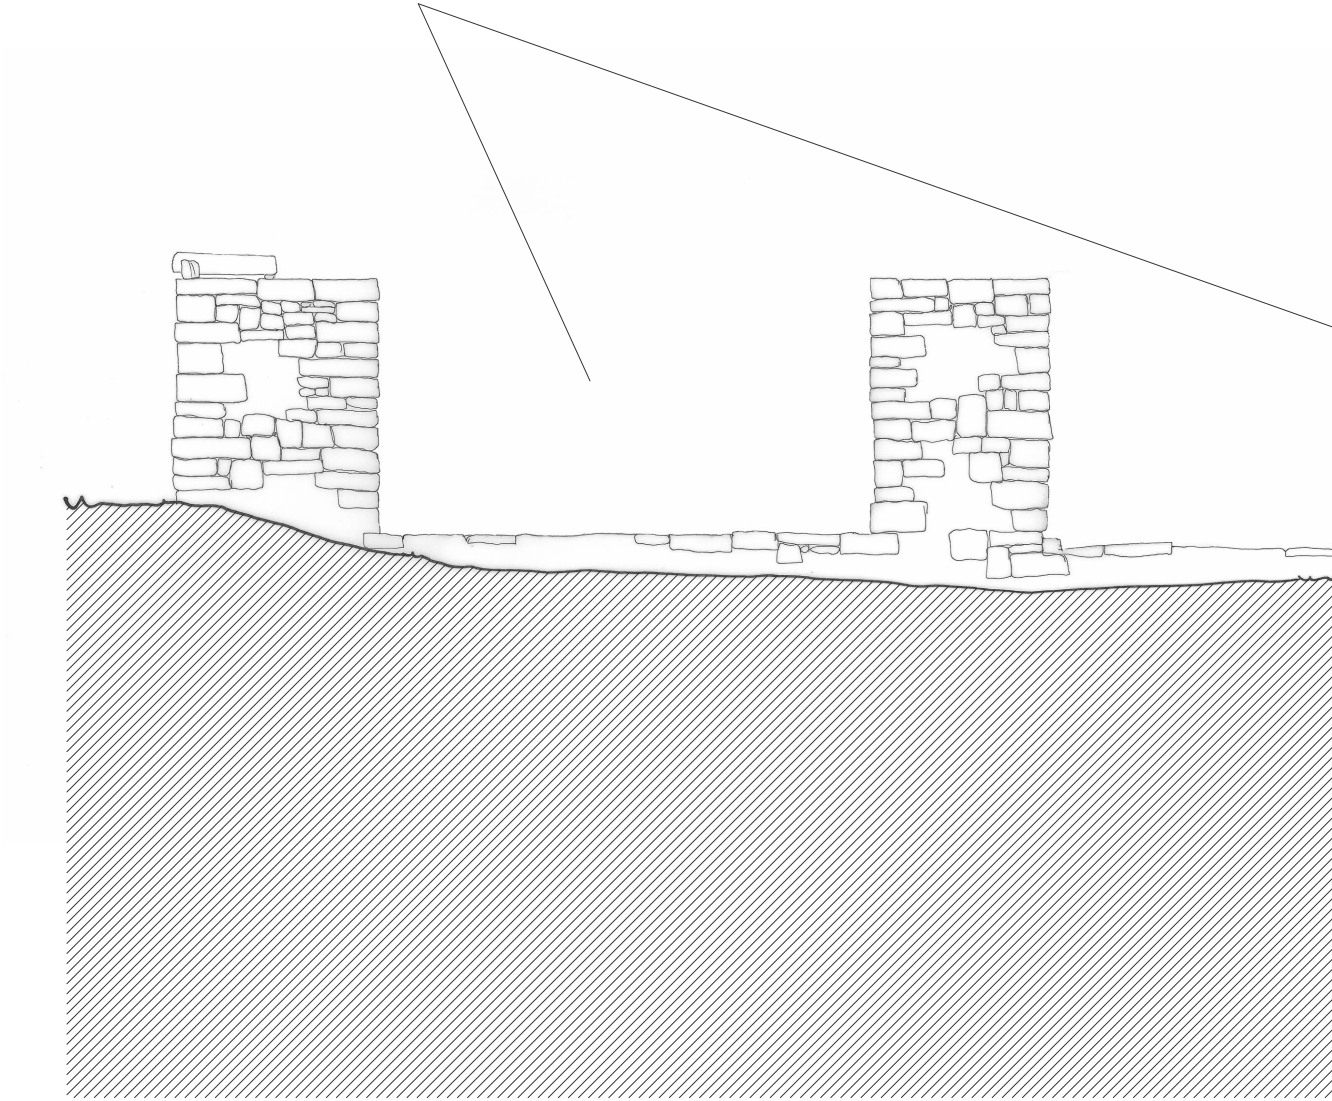
Prospetto Nord

Tamponamenti e basculanti
lignei sgretolatisi ma ricostruibili
attraverso la documentazione
storica rinvenuta e raccolta

Struttura muraria fortemente deteriorata e da consolidare e ripristinare

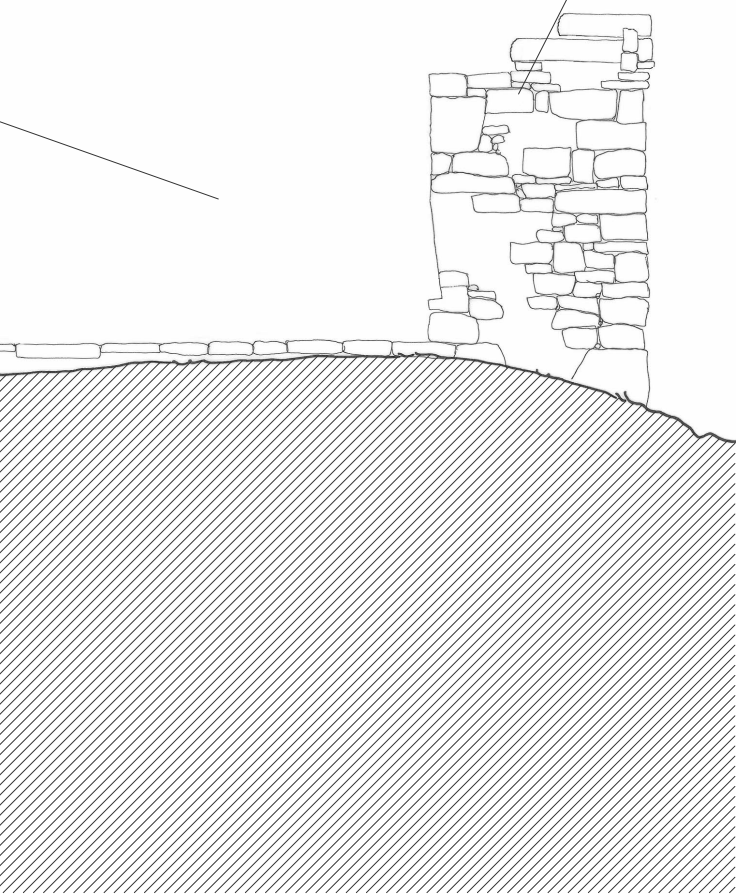
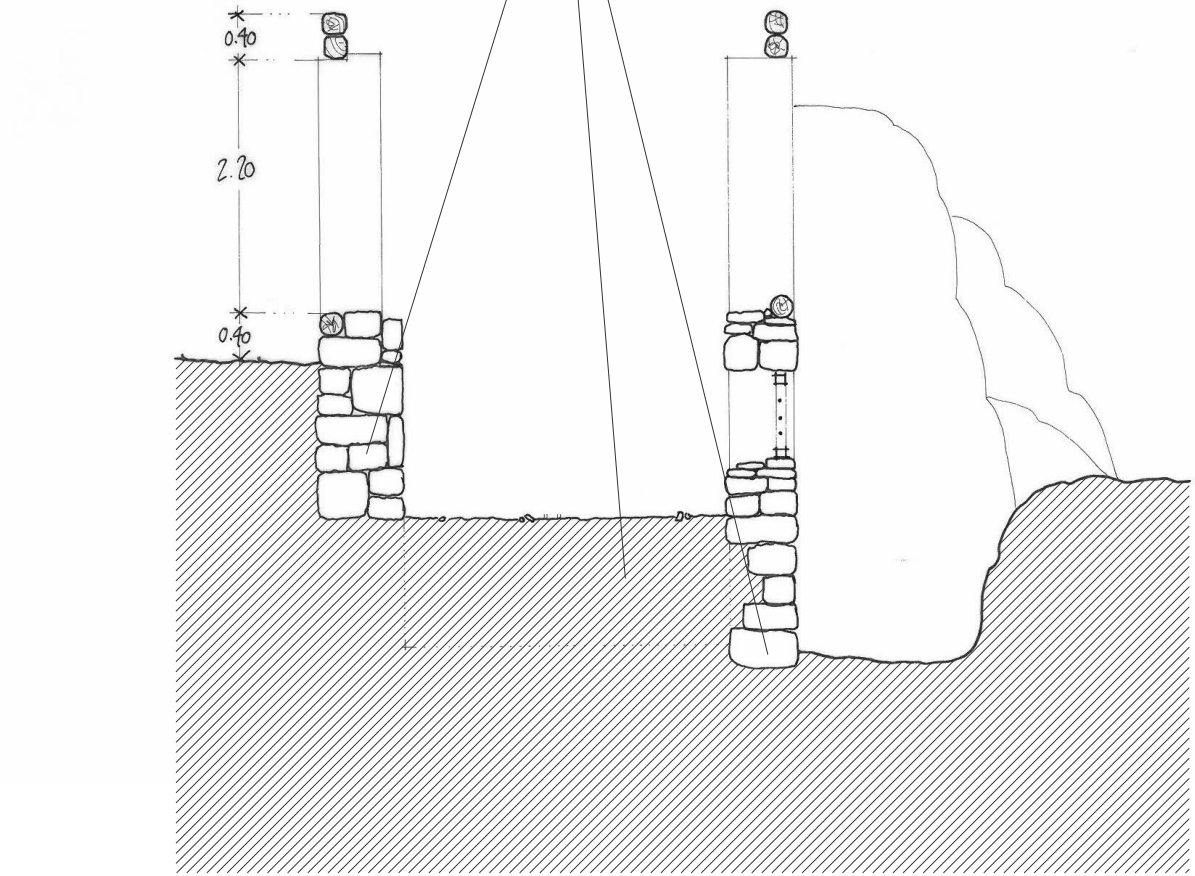
Sezione A - A

Sedimi invasi da terriccio e materiali crollati dalla struttura, assenza di sottomurazioni

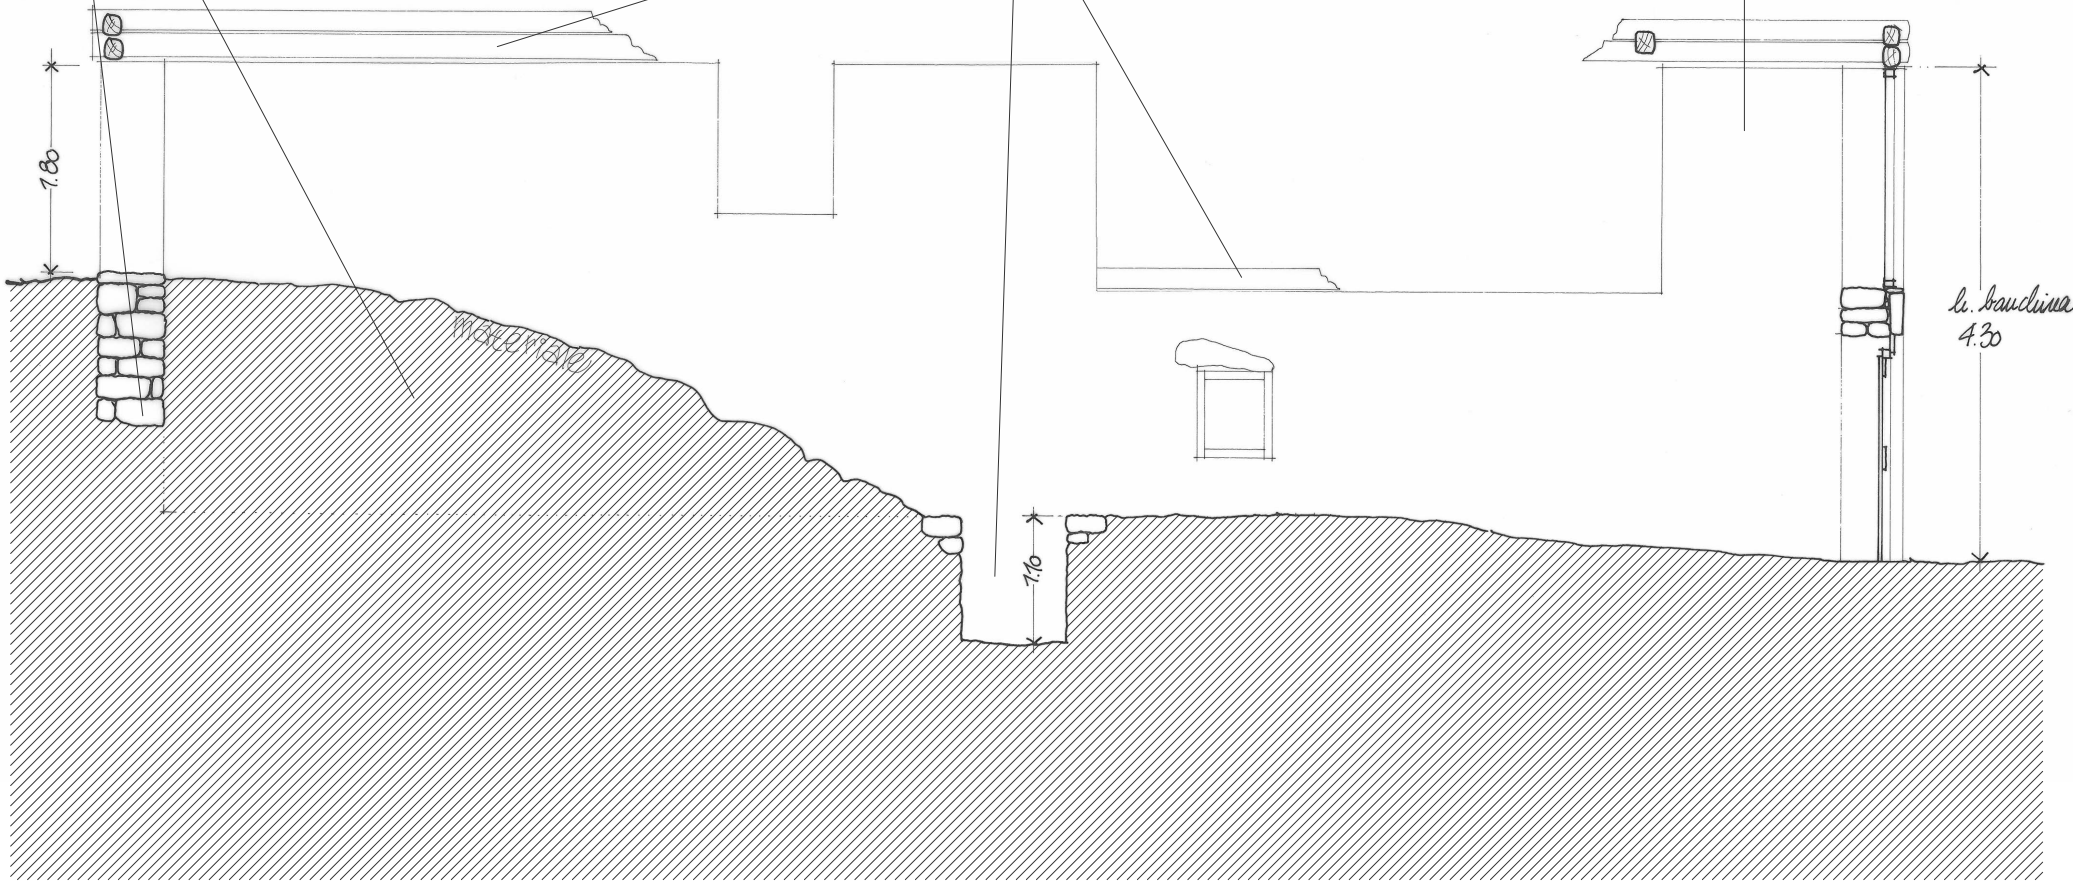
Sezione B-B

Sedimi invasi da terriccio e
materiali crollati dalla struttura,
assenza di sottomurazioni

Tamponamenti, elementi lignei , copertura ,
apparati di segagione ed arredi interni sgretolatisi
ma ricostruibili attraverso la documentazione
storica rinvenuta e raccolta

Struttura muraria
fortemente deteriorata e da
consolidare e ripristinare
