LAVORI DI RESTAURO DELL'ANTICA SEGHERIA DI PALÙ DEL FERSINA - P. Ed. 238 C. C. Palù del Fersina (CUP D62I22000010007)

Soggetto attuatore: Comune di Palù del Fersina

PROGETTO ESECUTIVO: *E* - RELAZIONE TECNICO ILLUSTRATIVA

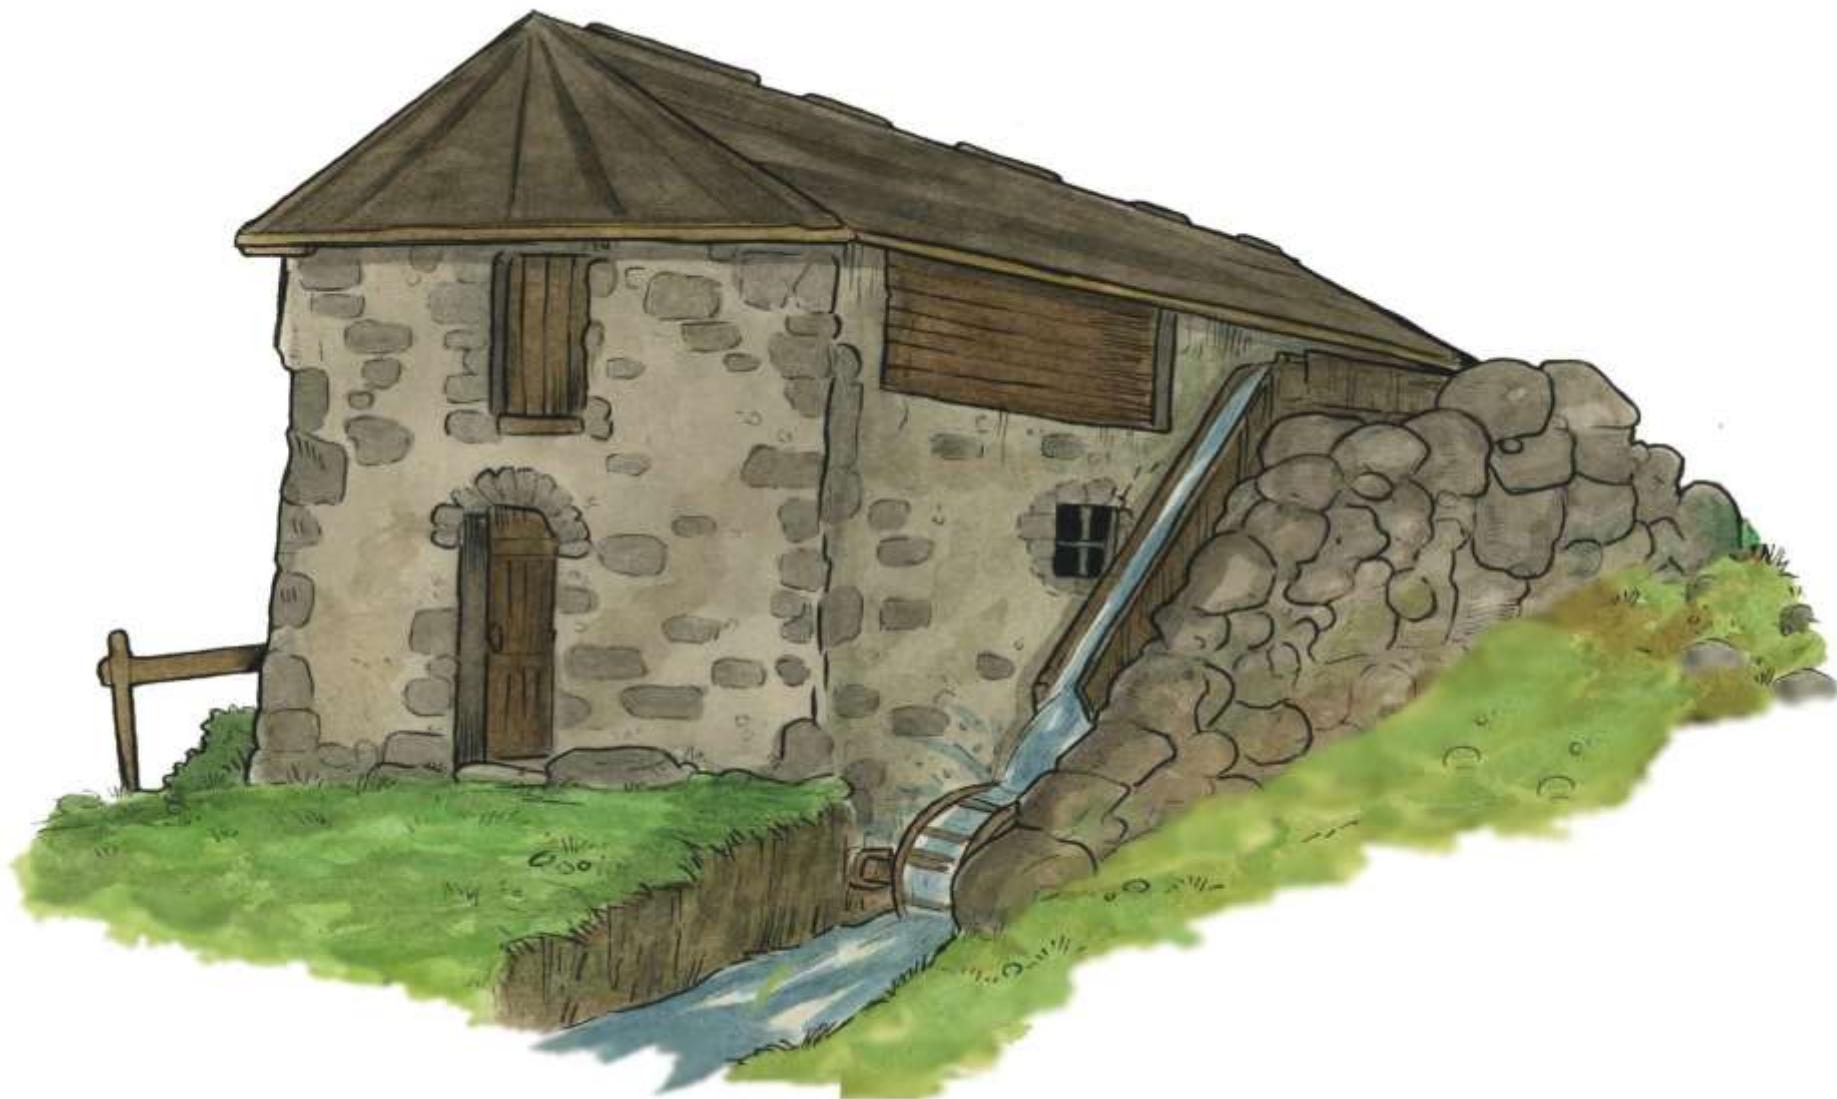
Concept della segheria

A seguire si riporta il "concept" della segheria ed alcune immagini che illustrano le peculiarità costruttive dell'immobile che si vorrebbe realizzare.

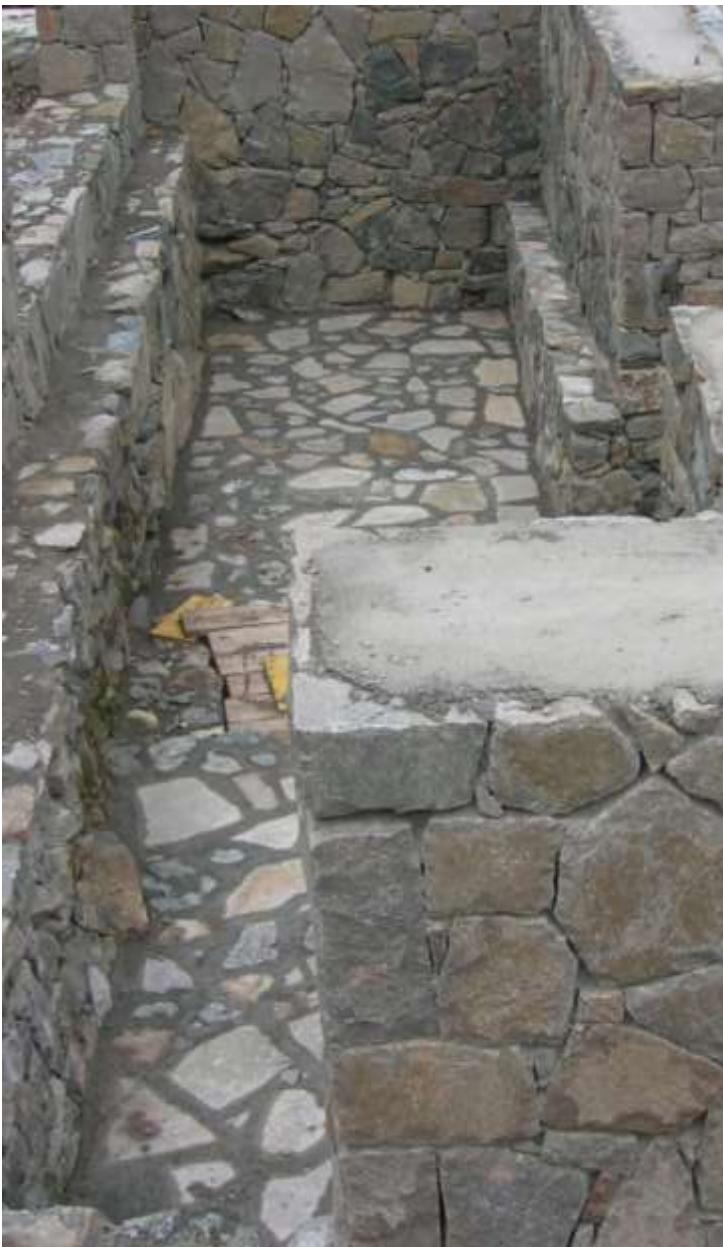
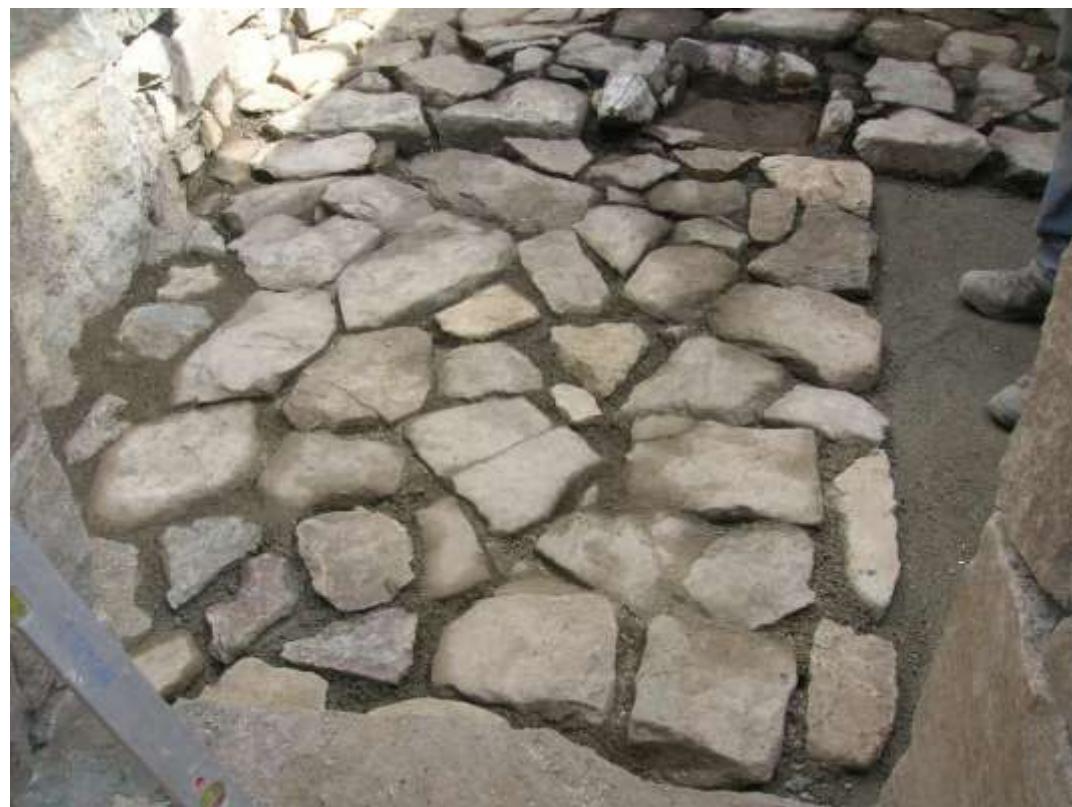
Particolare murature e pavimentazioni

Le murature in pietra saranno consolidare e ripristinate, laddove carenti, così come le pavimentazioni interne, con sottofondo a ridosso delle sottomurazioni, getto con rete elettrosaldata, massetto e pavimentazione in pietra.

Qualora le strutture murarie non dessero garanzie di tenuta esse saranno integralmente ripristinate utilizzando il materiale presente in loco e riproponendole nella foggia preesistente.

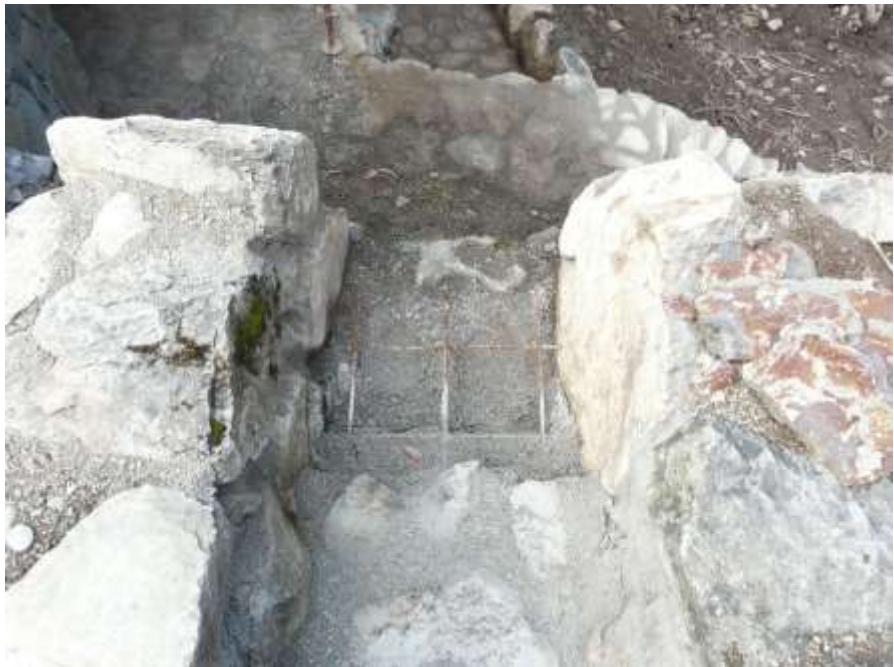
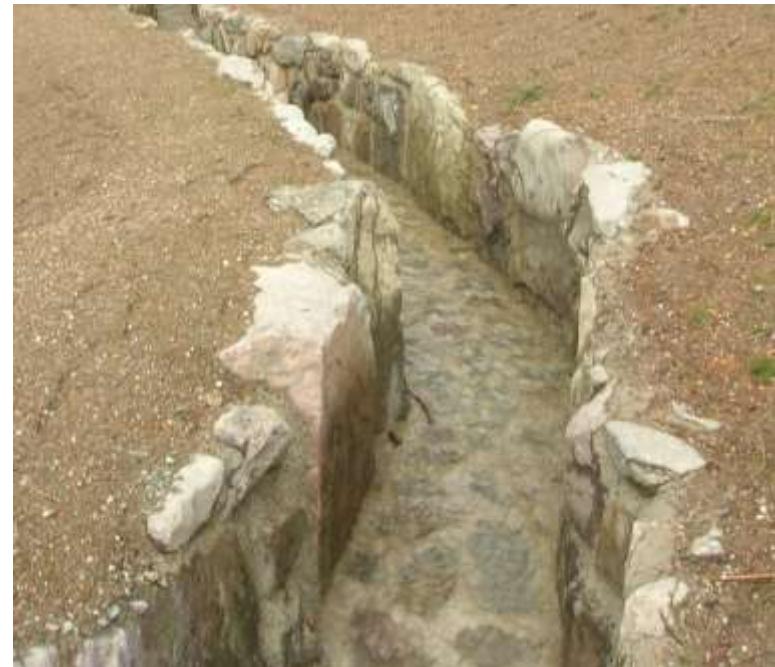
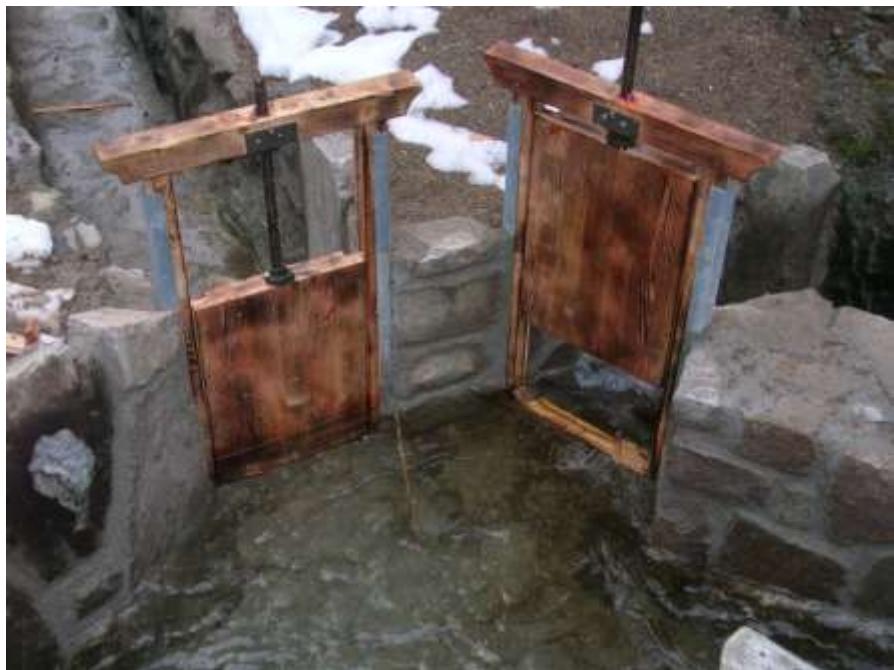
Particolare canale e chiuse

Per il canale di adduzione si procederà in modo analogo con ripristino o restauro dei muretti di elevazione e posa di selciatone su letto cementizio con rete elettrosaldata.

Sarà risanata la gora e realizzato un canale di adduzione, inizialmente in pietra e cemento e in seguito in legno di larice, delle acque con docce in larice verso la ruota.

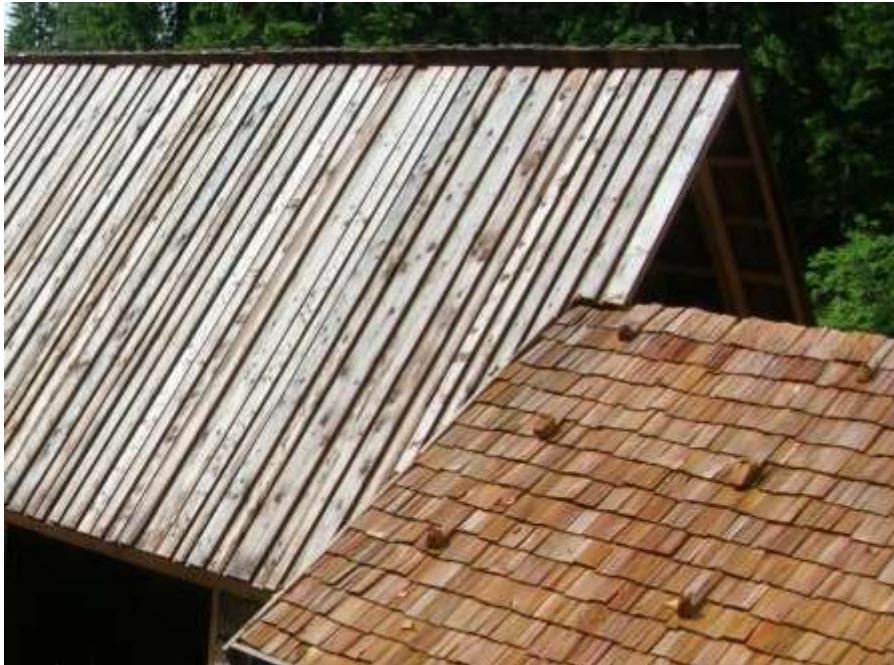
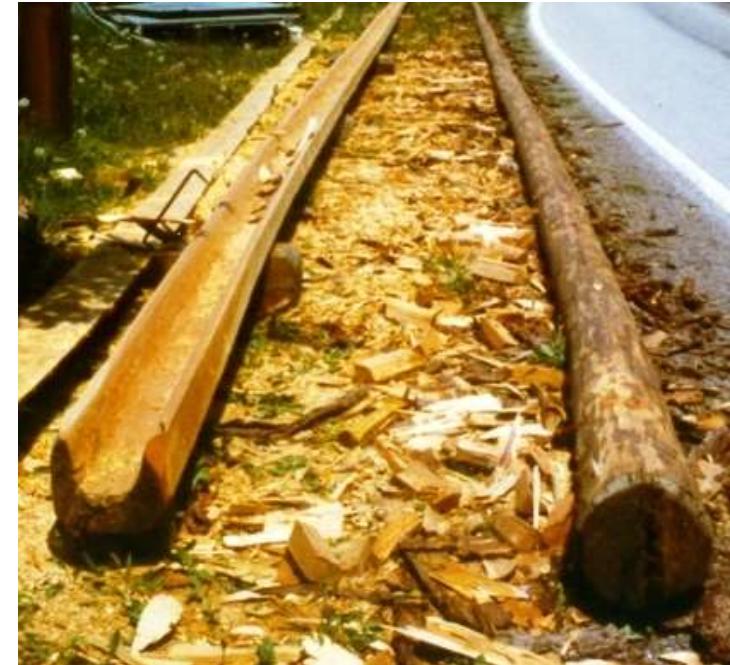
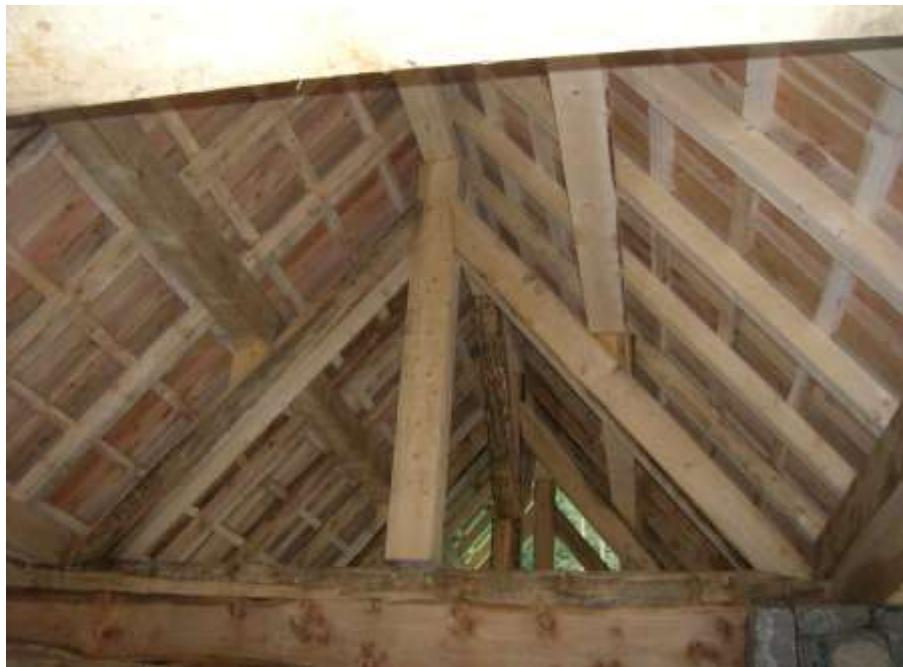
Particolare copertura

Una volta ultimato il consolidamento dell'elevazione si provvederà con la posa della copertura in legno di larice con parte portante in capriate e travi sagomate con spigoli lavorati "a ferro". Sarà posata guaina impermeabilizzante non a vista sopra il tavolato e un manto in tavoloni di larice a correre di larghezza variabile ma non inferiore ai 14 cm. Una volta ultimato il tetto si provvederà alla realizzazione del solaio in legno di larice con travetti portanti analoghi agli esistenti e pavimentazione in assoni a correre di 5 cm; nella parte centrale verrà posta una vetrata verso la ruota sottostante, ed alcuni rulli di scorrimento, con la parziale riproduzione di biella di movimento, carrello, segone con apposito meccanismo di avanzamento, tutti realizzati con un legno duro e di massima resistenza. Tali ingranaggi non saranno funzionanti ma serviranno ai visitatori per capire secondo quale complesso sistema di rotazione trasformava la forza dell'acqua in motore per la segagione.

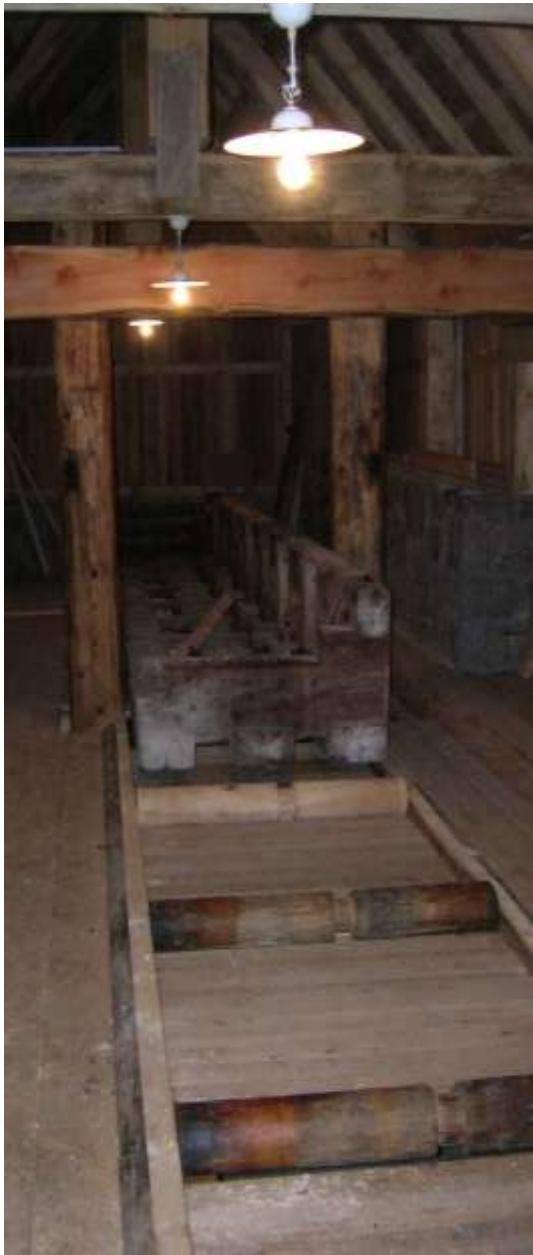
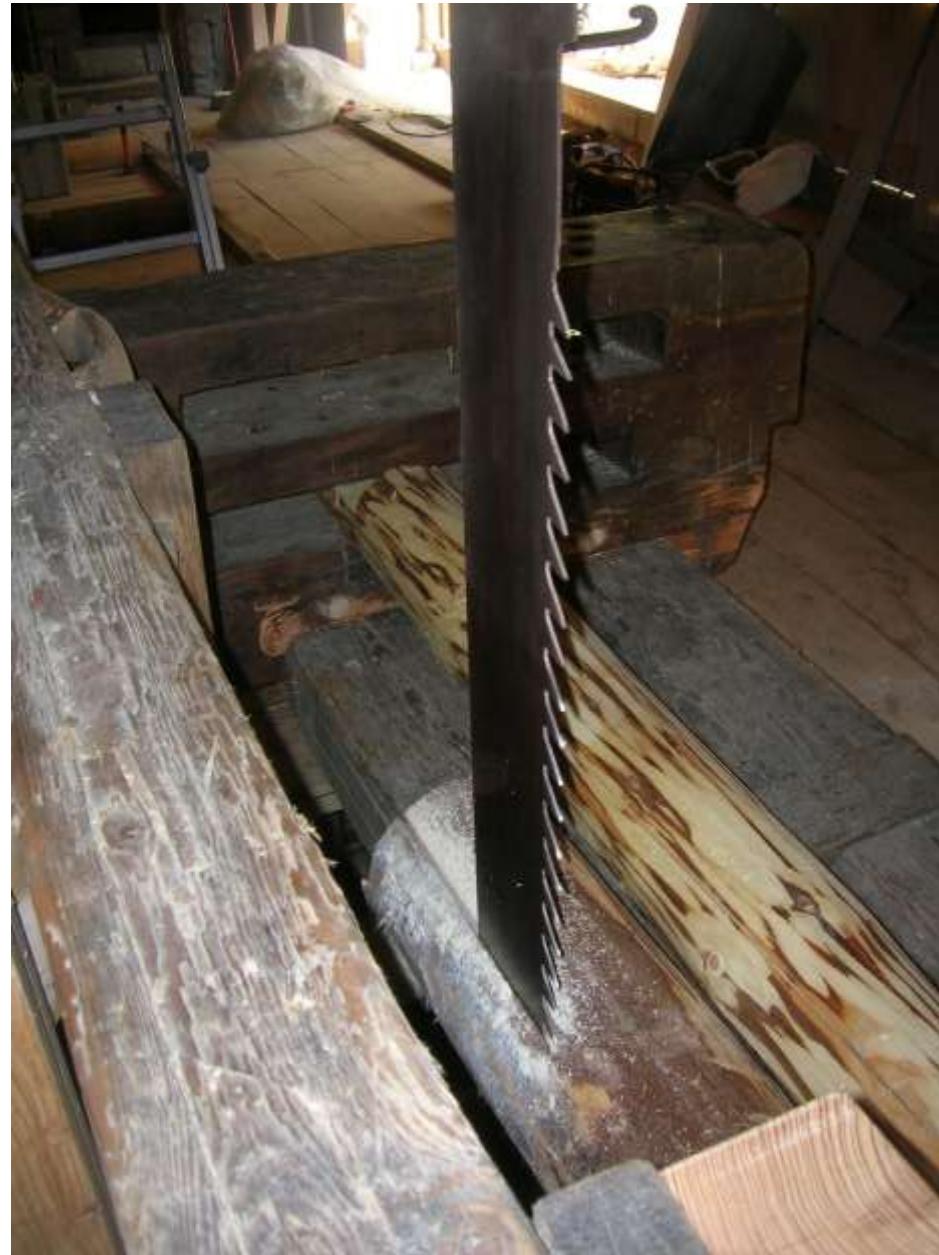
Particolare illuminazione e carrello sega rulli

Si completeranno gli interni con un impianto elettrico minimale che consenta, tuttavia, illuminazione e connettività durante gli eventi organizzati nell'immobile. Si prevede di dotare la struttura anche di acqua potabile. L'illuminazione sarà orientata a valorizzare le parti lignee e gli apparati tecnologici ma anche a consentire una luminosità diffusa per qualsivoglia evento ed a valorizzare le facciate esterne.

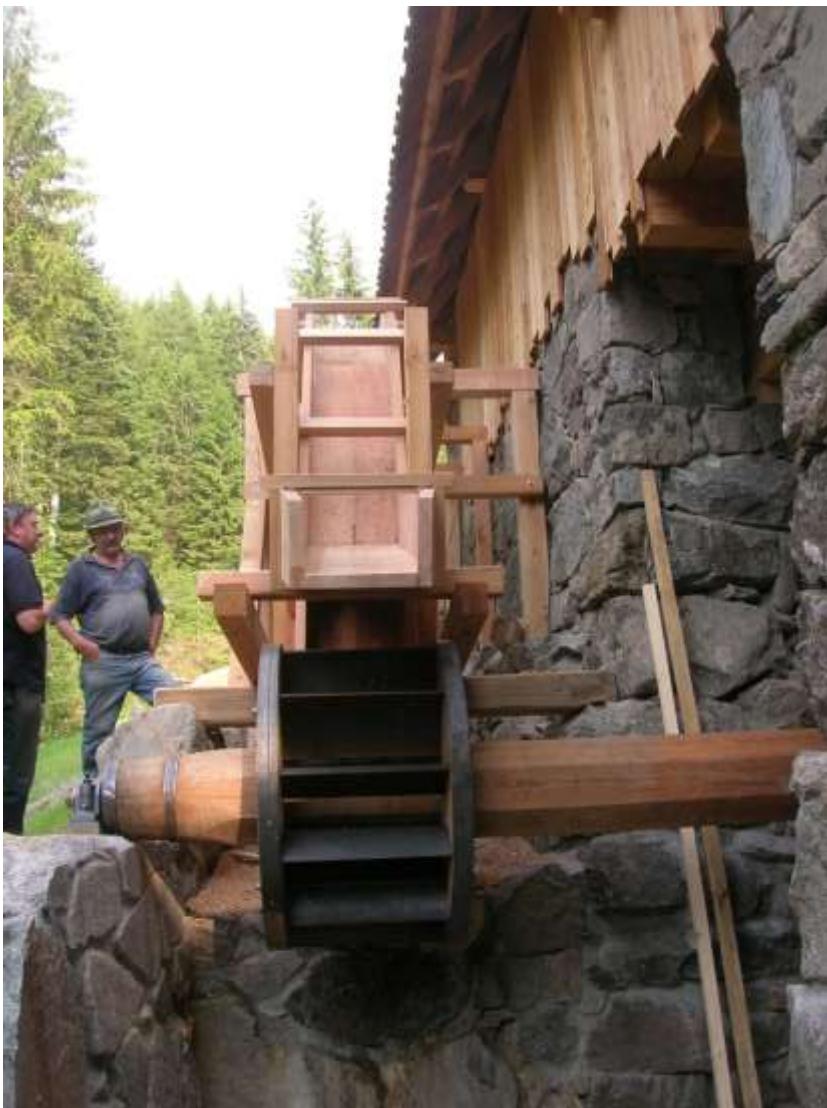
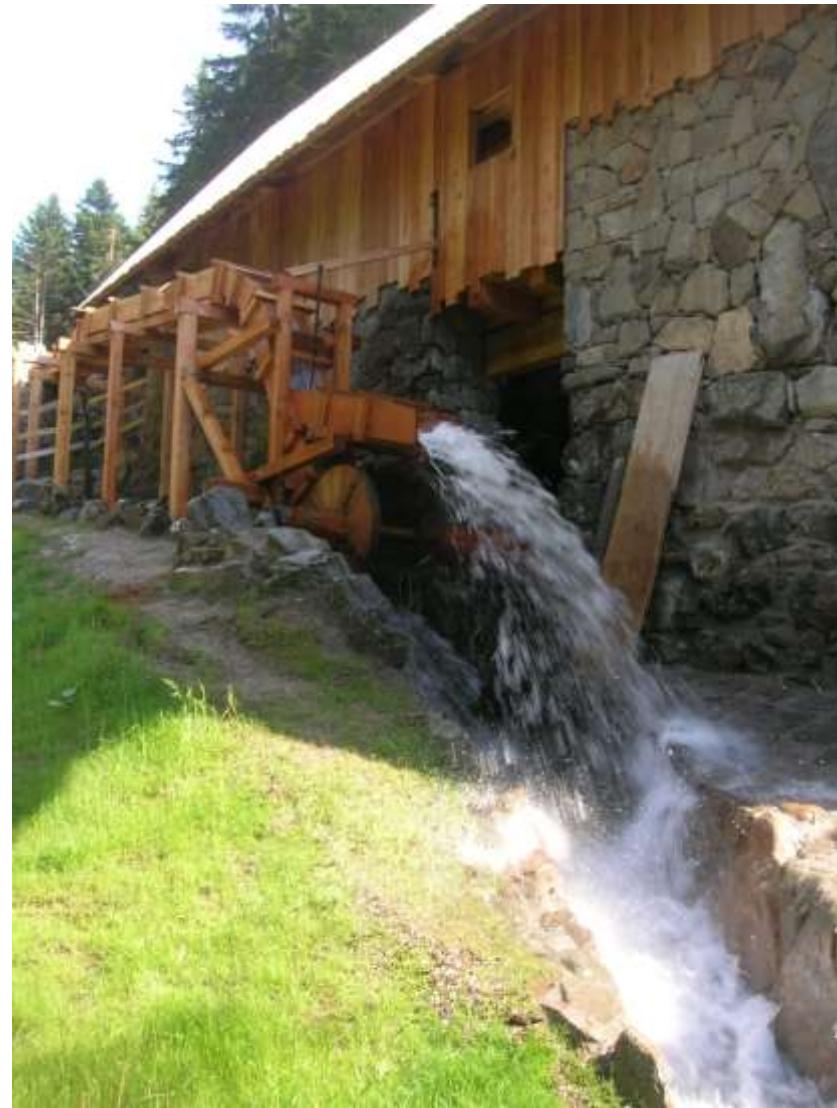
Particolare ruota esterna

Si poserà infine la ruota dentata in ferro e legno, funzionante, se pur non collegata al carrello. Verranno poi ripristinati per sostituzione i serramenti con analoghi in legno di larice comprensivi delle antiche grate metalliche di chiusura, si collocheranno i tamponamenti in larice e le porte tradizionali; si prevede per i tavolati del legname un sistema di apertura a contrafforti visibile negli elaborati di progetto.

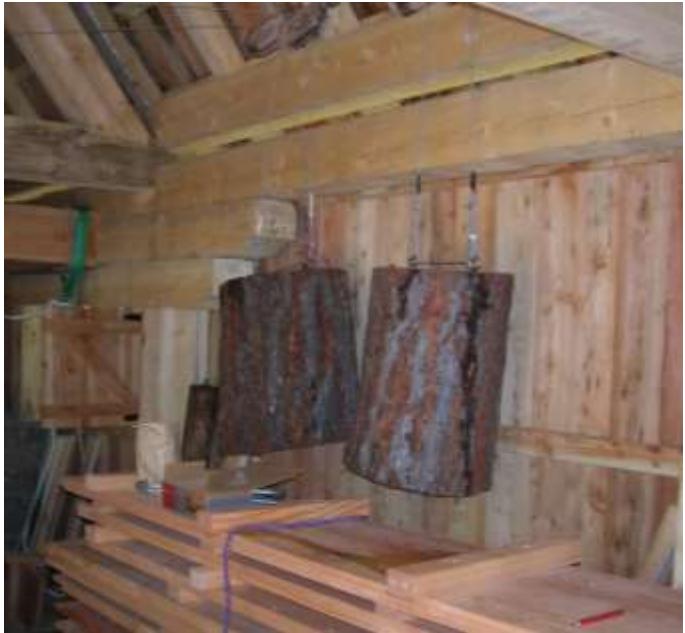
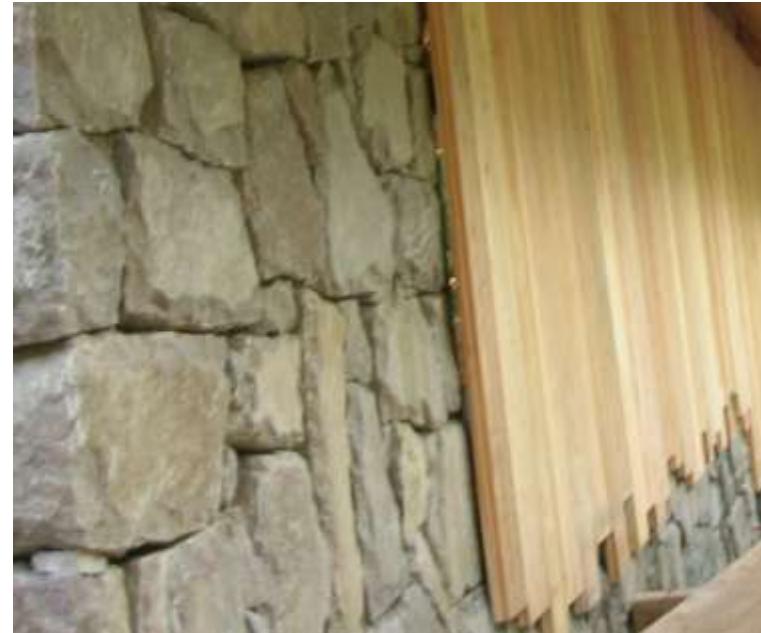
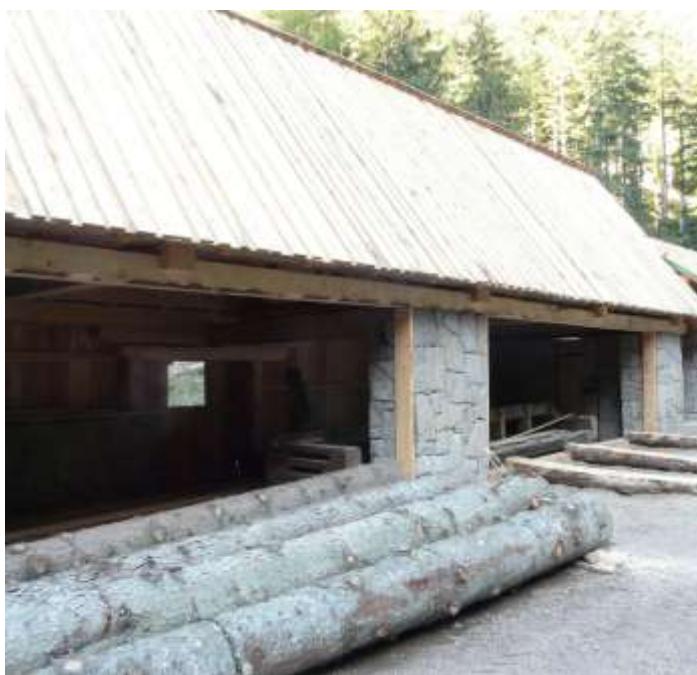
**Particolare tamponamenti
e contrappesi**
