LAVORI DI RESTAURO FUCINA E MULINO  
P. Ed. 237/1/2 e 235 C. C. Palù del Fersina  
(CUP D62I22000010007)

Soggetto attuatore: Comune di Palù del Fersina

**PROGETTO ESECUTIVO: F – TAVOLE DI PROGETTO**  
**Tavola 1 – STATO DI FATTO**

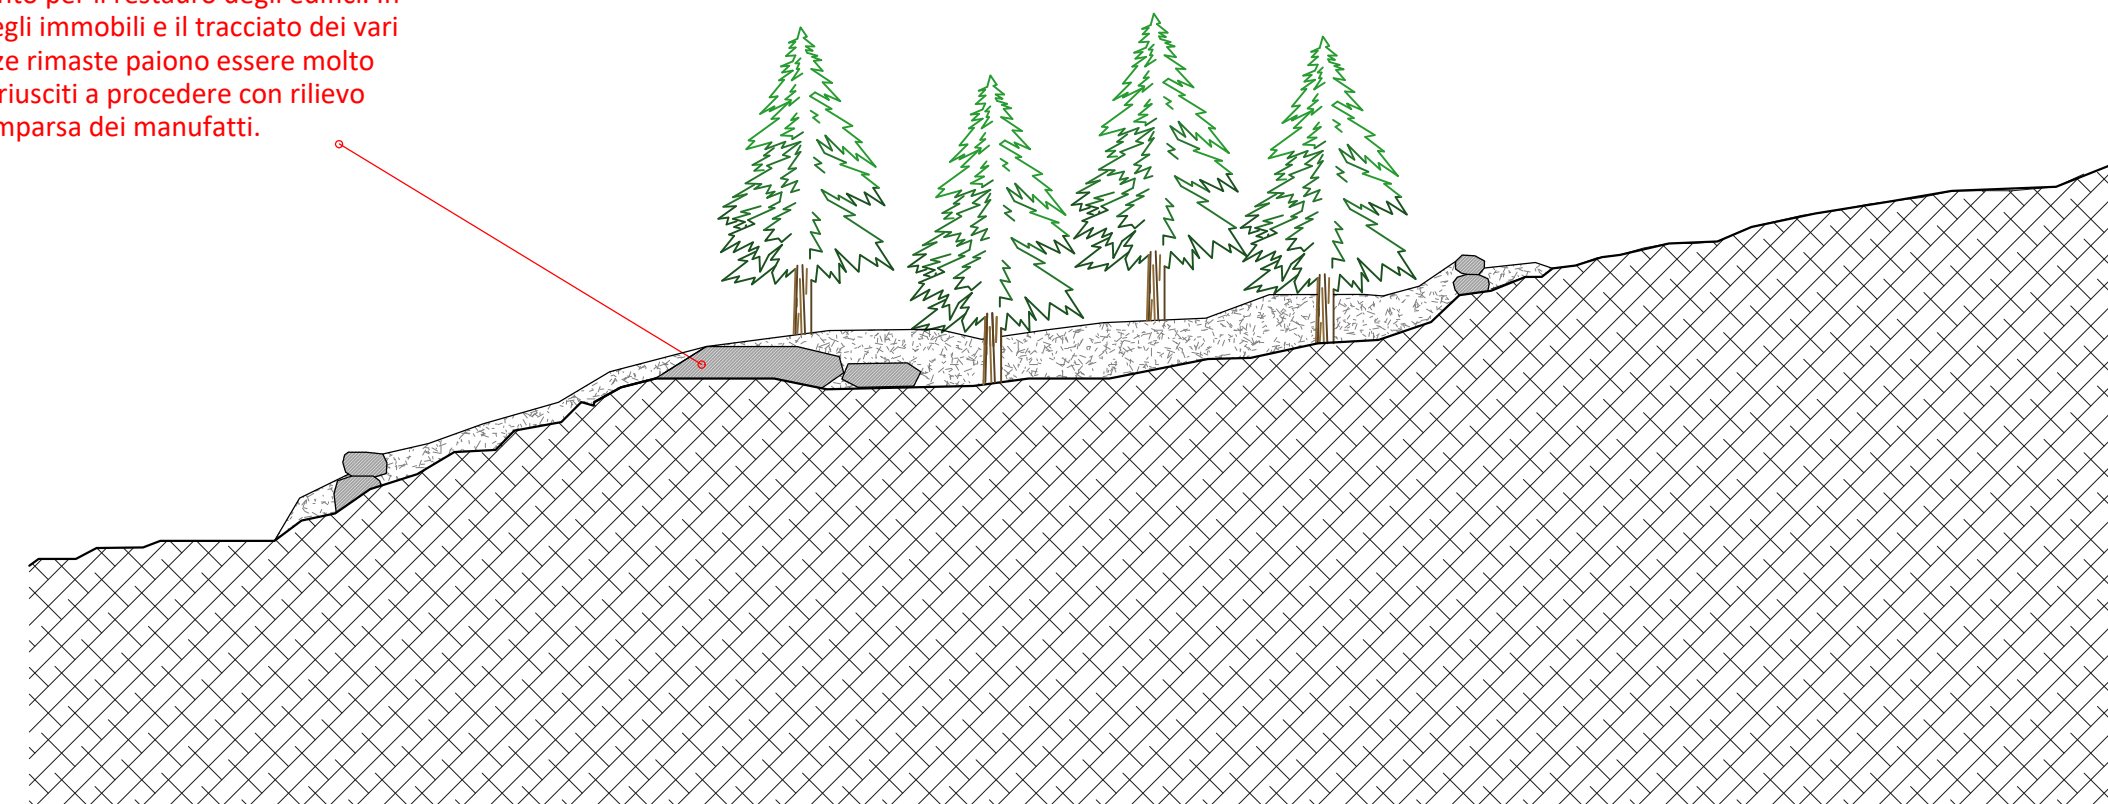
### SEZIONE A - A

P.ed 498/2 - FUCINA  
Si evidenzia negli elaborati fotografici il sedime del vecchio edificio come  
da rilievo strumentale del 04.08.2010 quando per la prima volta l'area è  
stata rilevata ricercando un finanziamento per il restauro degli edifici. In  
quei giorni erano ben visibili i sedimi degli immobili e il tracciato dei vari  
canali. Ad oggi le poche testimonianze rimaste paiono essere molto  
ridotte e per lo più interrate ma si è riusciti a procedere con rilievo  
antecedentemente alla scomparsa dei manufatti.

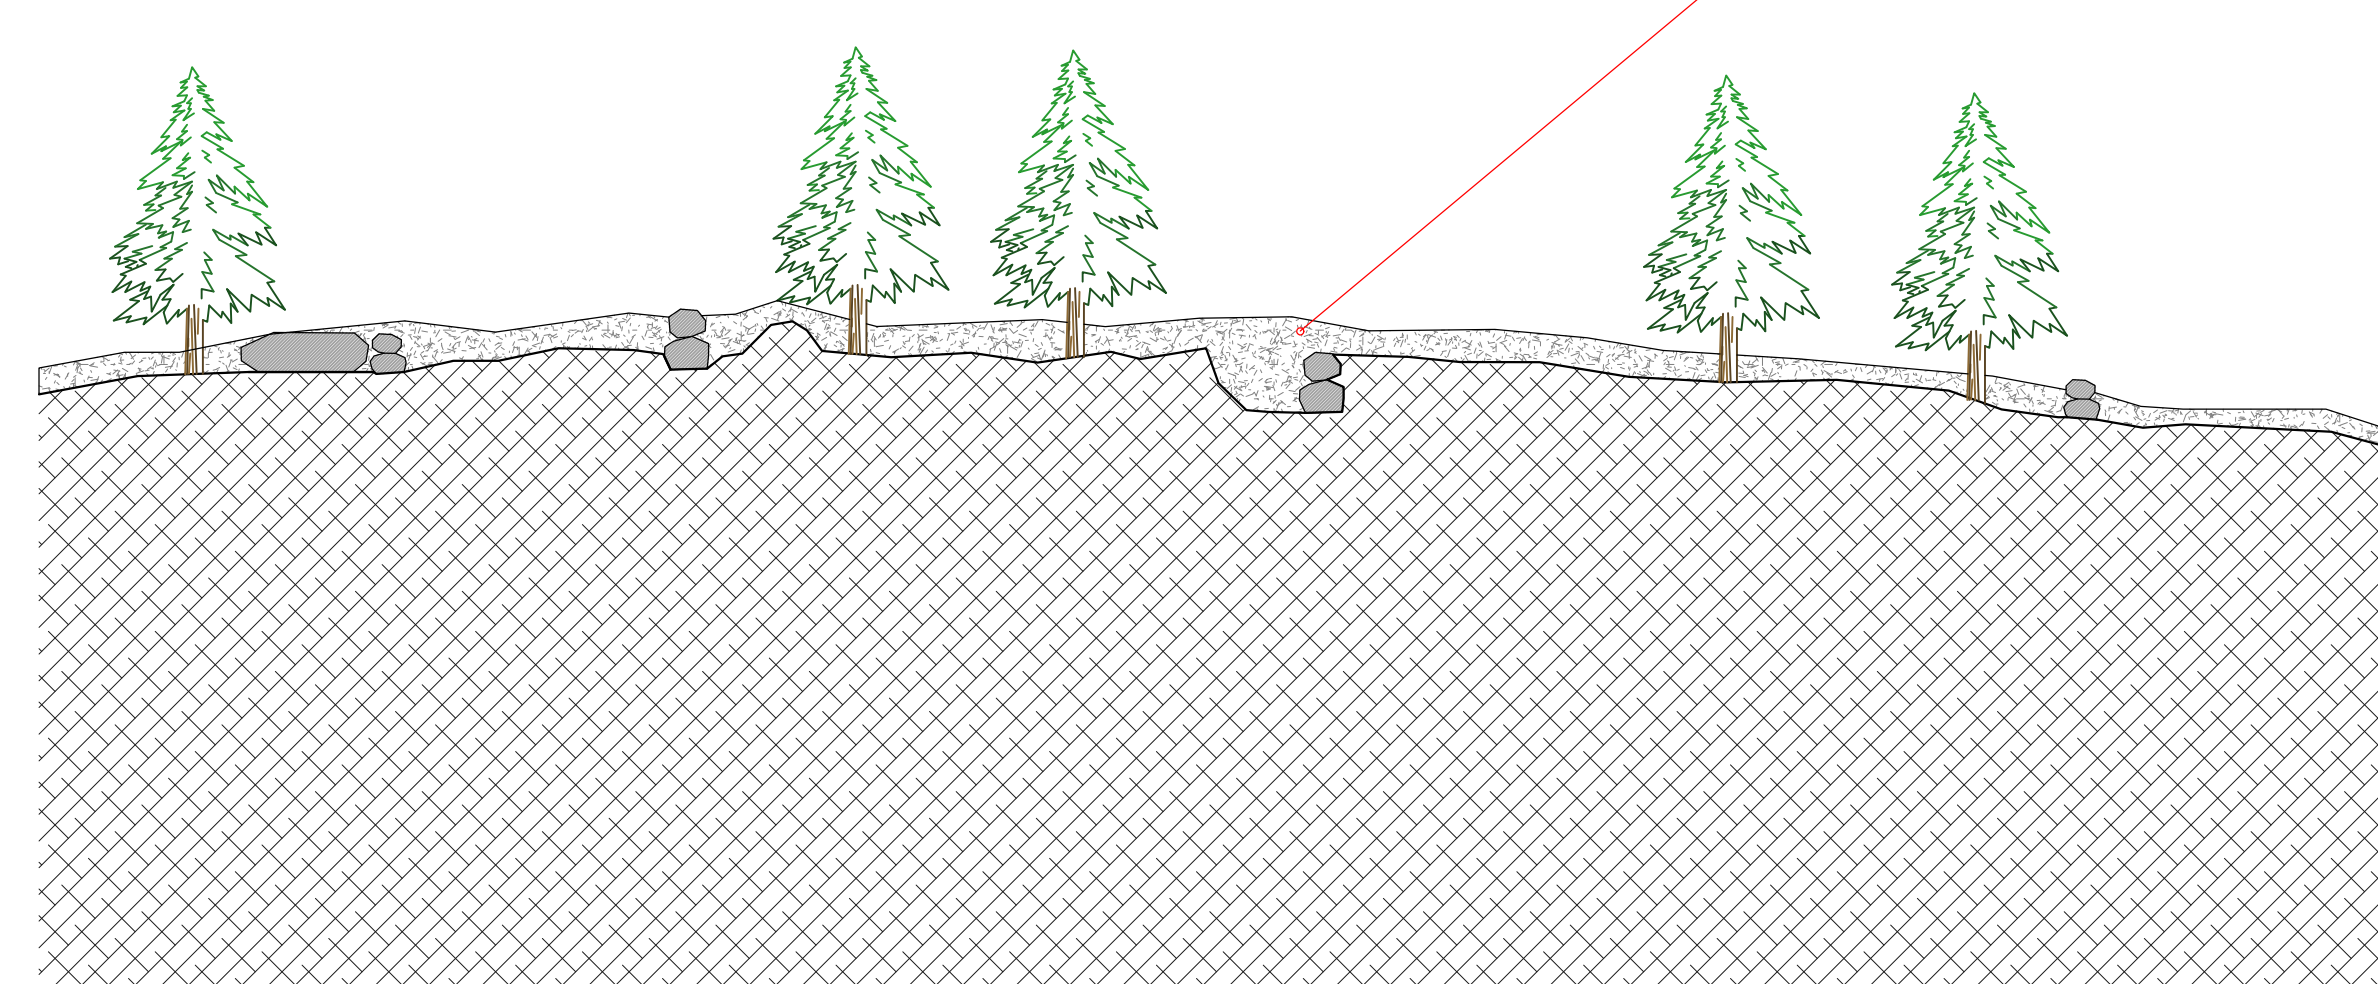
### SEZIONE C - C

Sezione trasversale con i due edifici : come  
rilevabile dalla mappa austriaca i due canali di  
alimentazione delle ruote di mulino e fucina  
sono ben evidenti anche nella cartografia,  
erano parzialmente rilevabili anche nel 2010 e  
costituiscono elemento di assoluta originalità  
nel contesto della macchine ad acqua della  
valle dei mocheni.
